**AMPLIAR CONOCIMIENTO CIENTÍFICO E INNOVACIÓN EN EL ESTUARIO DEL
GUADALQUIVIR. DETERMINACIÓN DE LOS EFECTOS DE LAS ACTUACIONES
HUMANAS SOBRE LAS COMUNIDADES DE AVES ASOCIADAS AL RÍO
GUADALQUIVIR**

**CONTRATO DE LA
AUTORIDAD
PORTUARIA DE
SEVILLA CON LA
AGENCIA ESTATAL
CONSEJO SUPERIOR DE
INVESTIGACIONES
CIENTÍFICAS**

**Propuesta metodológica para
determinar el posible efecto de los
dragados de mantenimiento sobre
las comunidades de aves y plantas
asociadas al río Guadalquivir.**

**Informe final
27 de Mayo de 2018**

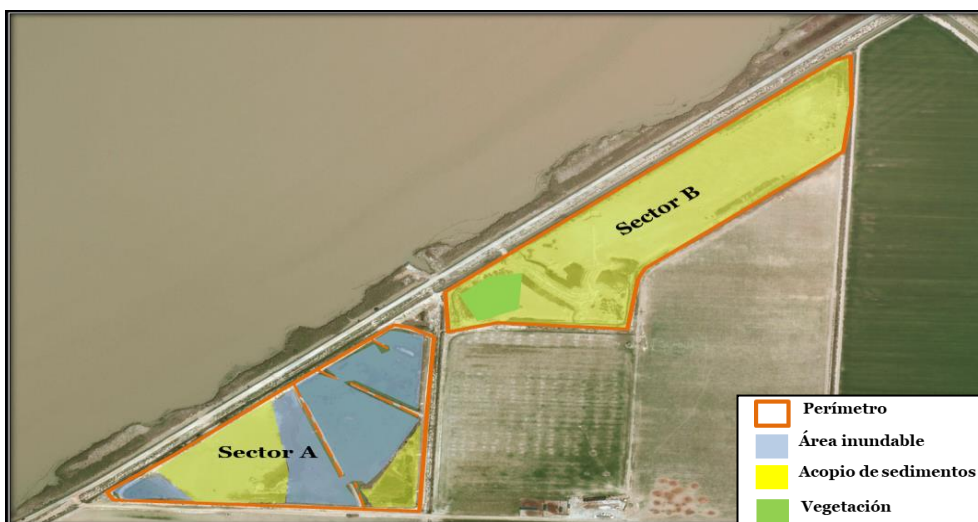
Figura 4. Diseño esquemático de la morfología del vaciadero de El Yeso.

El vaciadero de El Yeso presenta dos sectores muy diferenciados (Fig. 4). El sector A ha sido utilizado en las campañas de 2015-2016 y 2016-2017. Éste presenta varios “fingers” conectados al perímetro y varias parcelas inundables conectadas entre sí (Fig. S3 [Anexo 1]). Una extensa parcela de sedimentos nuevos predomina en su parte sur (Fig. S11.A [Anexo 1]). En este vaciadero los sedimentos son muy finos (arenas) y predominan las conchas de bivalvos (Fig. S11.B [Anexo 1]). La vegetación que crece en estas zonas se restringe principalmente a la mota perimetral y sus taludes. La familia de las quenopodiáceas es la mejor representada en estos ambientes, destacando los géneros *Suaeda*, *Salsola*, *Sarcocornia*, *Salicornia*, *Chenopodium* o *Arthrocnemum*. Además, destaca la presencia de tabaco moruno (*Nicotiana glauca*), una especie invasora originaria de América del Sur que se ha naturalizado en la zona ocupando una gran superficie (Fig. S11.C [Anexo 1]). Los “fingers” internos están prácticamente desprovistos de vegetación, aunque pueden encontrarse algunas especies como *Salicornia ramosissima*, *Suaeda splendens* o *Salsola Kali*. Por último, a escasos metros al norte se encuentra el sector B, una parcela no operativa que fue utilizada como vaciadero años atrás y que actualmente se encuentra colmatada de sedimentos (Fig. S11.D [Anexo 1]). En la campaña de 2016-2017 ningún sector ha sido utilizado.

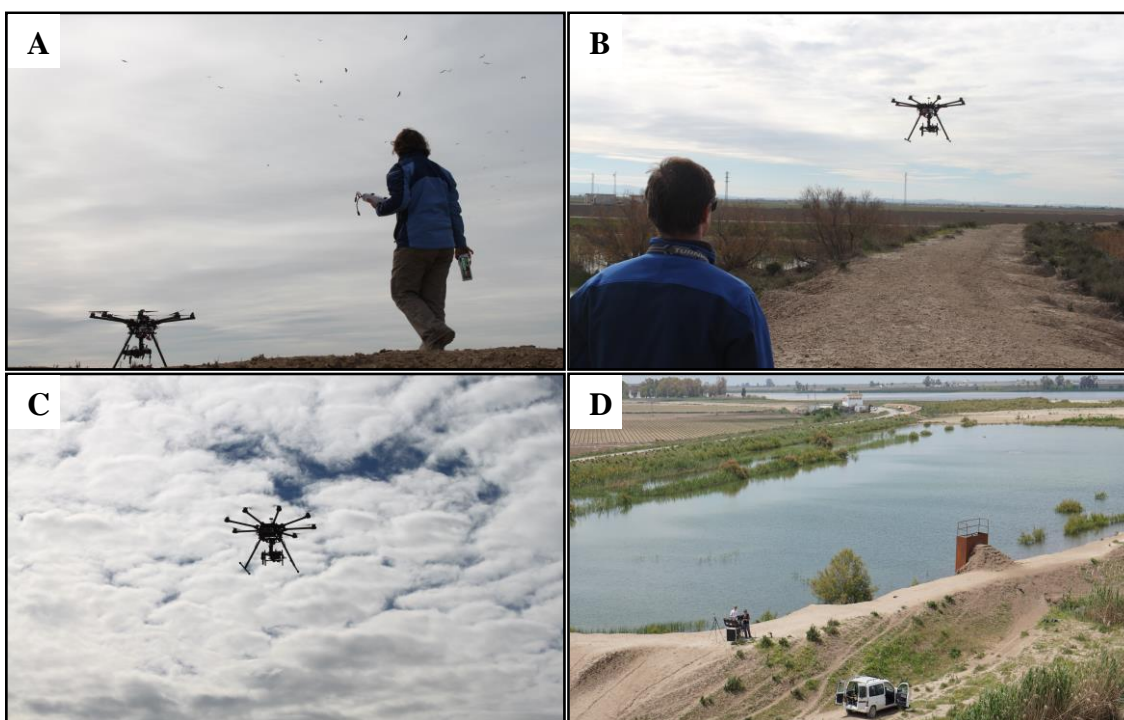
Figura 6. Personal técnico durante vuelo de prueba (A-B). Multicóptero S100 durante el ascenso del vuelo de prueba (C). Panorámica del vaciadero de La Horcada tomada por el dron durante dichos trabajos (D). (Fotos: Applied Ecology Group EBD-CSIC)

El uso de vehículos aéreos no tripulados (UAVs) está cada vez más presente en el campo de la ecología aplicada. En este proyecto en particular, aunque dicha herramienta no fue propuesta inicialmente, se han realizado varios vuelos de prueba en el vaciadero de La Horcada para conocer la utilidad de este sistema en un futuro. El objetivo será el desarrollo de un sistema de caracterización y monitorización de los vaciaderos terrestres a través de la toma, análisis y procesamiento de imágenes. Con ello, se estudiará la evolución de las condiciones hídricas de estos recintos y se monitorizarán los cambios espaciales y temporales de la vegetación y la avifauna que ocupan estas áreas. Aunque aún está en fase de prueba, ya se están ajustando los detalles de la metodología que podrá llevarse a cabo en un futuro (Fig. 6.A-D).

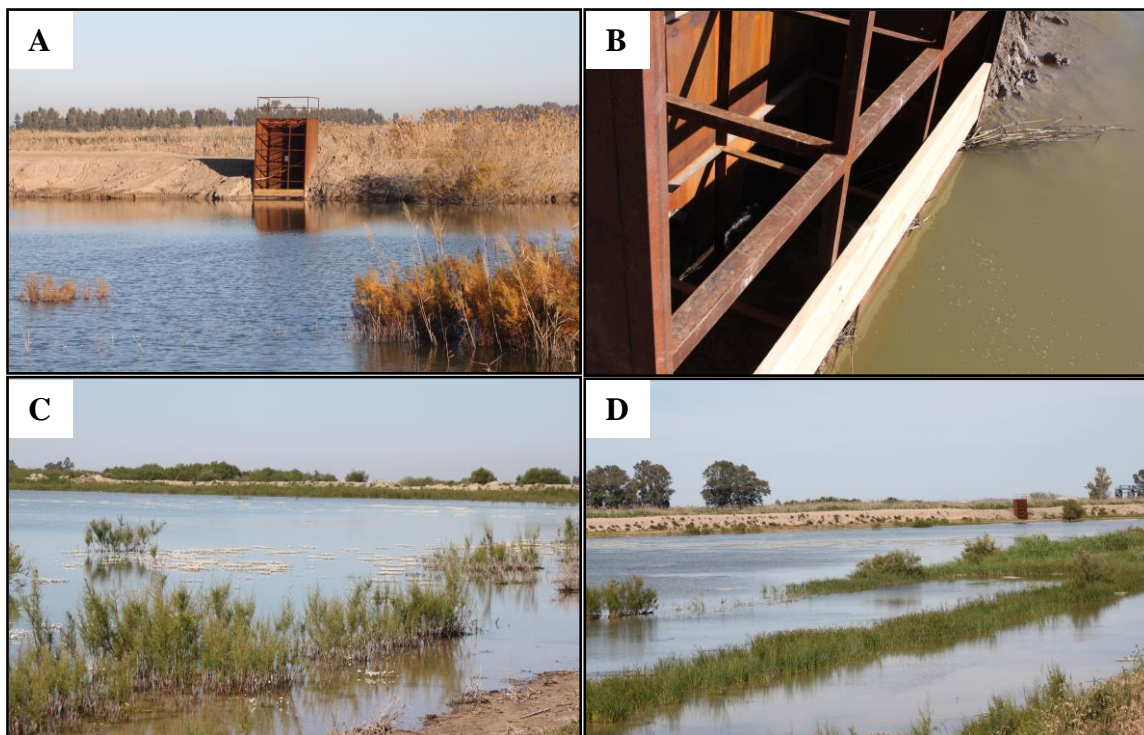
Figura 26. Vista de la compuerta de desagüe o “caja de agua” instalada en La Horcada (A) para regular el nivel de inundación del vaciadero (B). Aspecto del sector A del vaciadero de La Horcada tras haber mantenido la lámina de agua durante la primavera de 2017 (C-D). (Fotos: Javier Manzano)

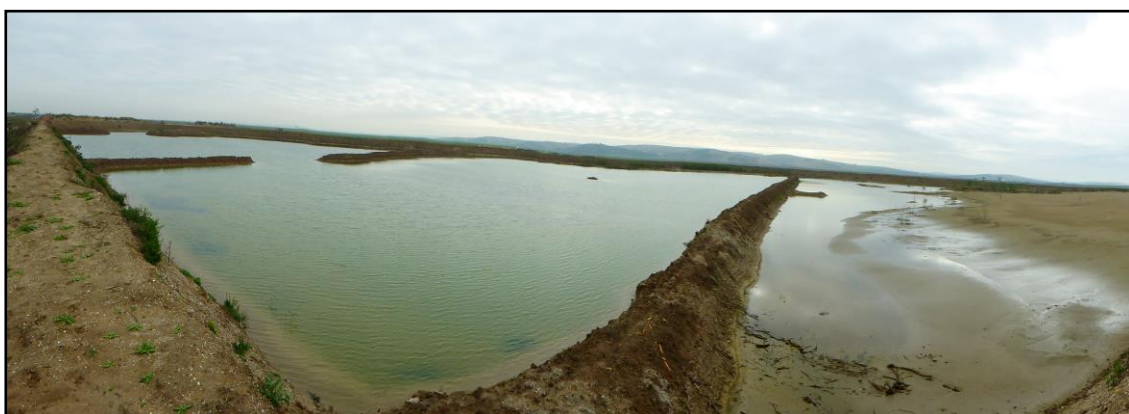
Figura S3. Vista de los “fingers” de El Yeso. (Fotos: Javier Manzano)

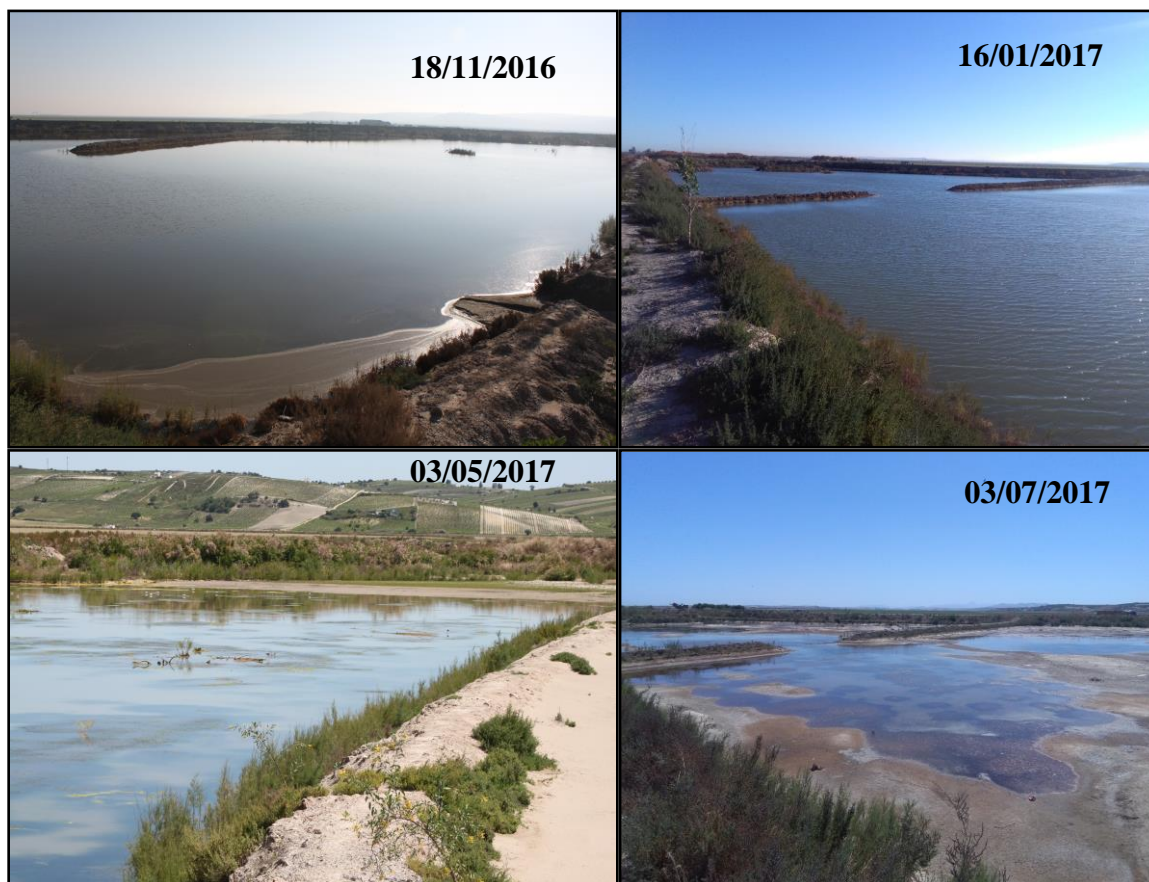
Figura S8. Secuencia temporal (de izquierda a derecha y de arriba abajo) de los periodos hídricos del vaciadero de El Yeso en la campaña de dragado-vertido 2016-2017. (Fotos: Javier Manzano)

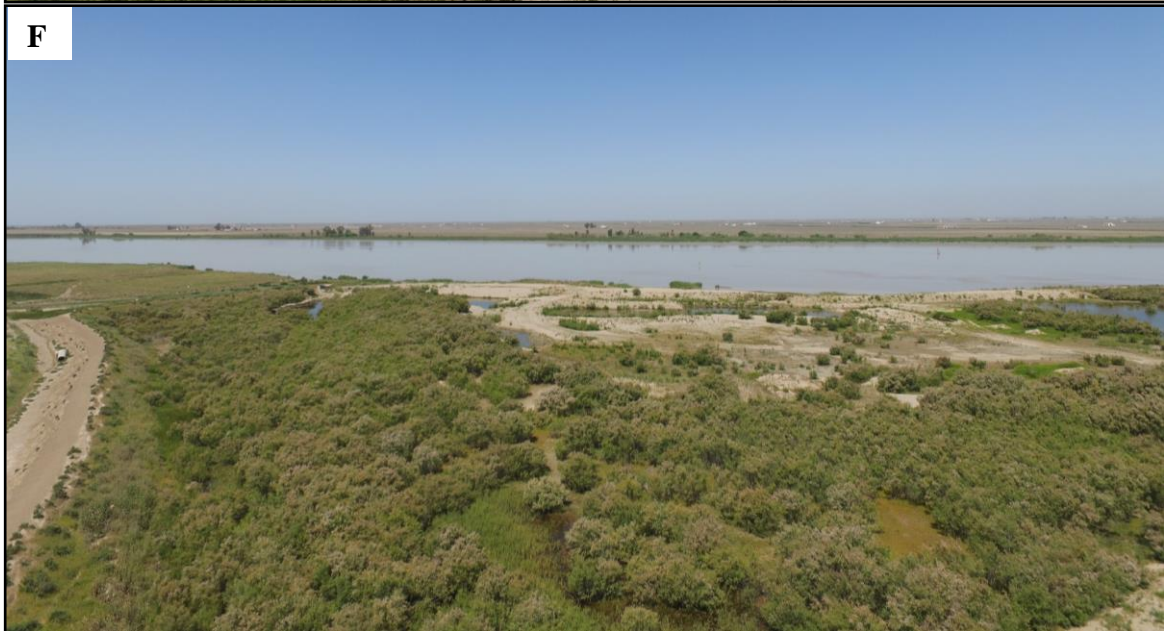
Figura S12. Imágenes de La Horcada tomadas por multicoptero S1000. Vista sector A (A-C), sector B (D) y sector C (E-F). (Fotos: Applied Ecology Group EBD-CSIC)

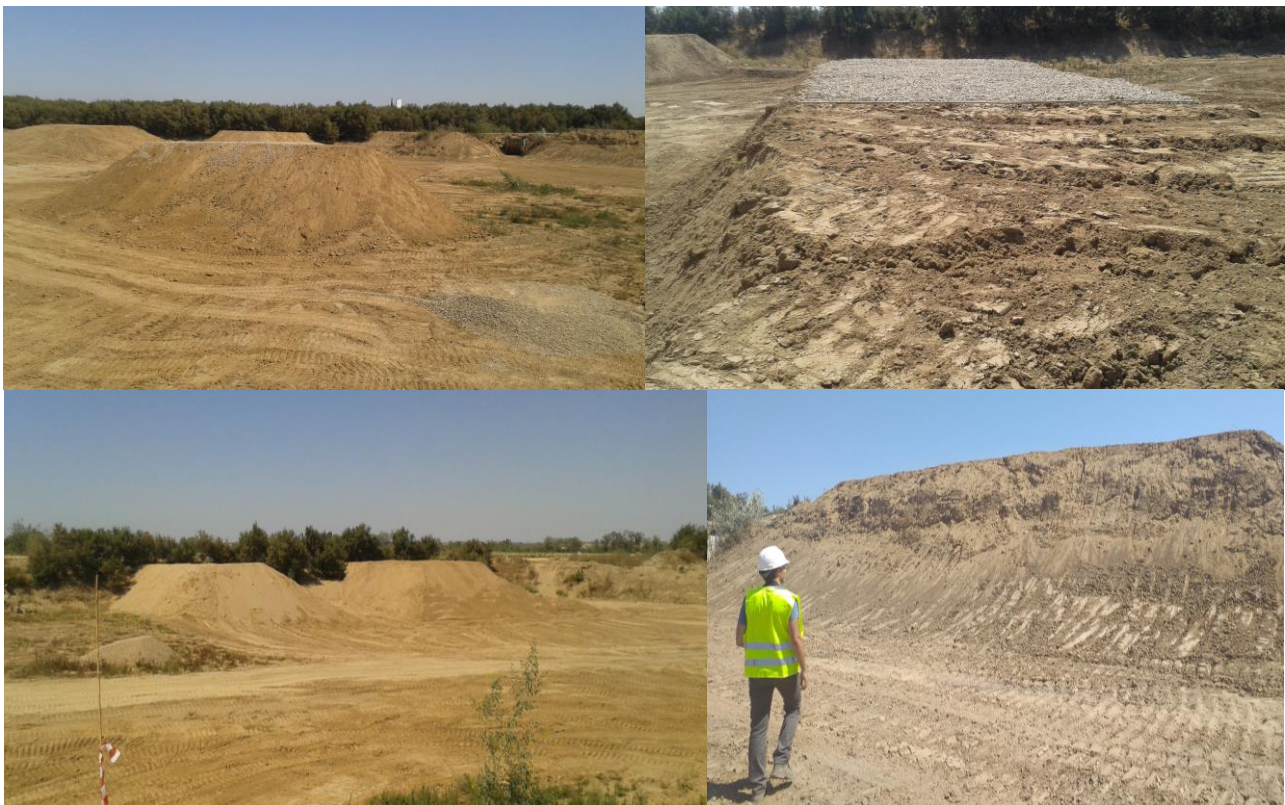
Fotografía 1. Ejemplos de actuaciones ambientales acometidas en Butano2 durante la campaña 2019-20: islas artificiales en zona de máxima profundidad (arriba izquierda), sustrato de grava y limo-arcilla en la superficie de coronación de las islas artificiales (arriba derecha), penínsulas en tándem sobre el lado suroeste de la mota perimetral (abajo izquierda); talud vertical para abejaruco europeo sobre la cara interior de la esquina sur de la mota perimetral (abajo derecha) (Autor: R. Muriel, EBD-CSIC; APS)

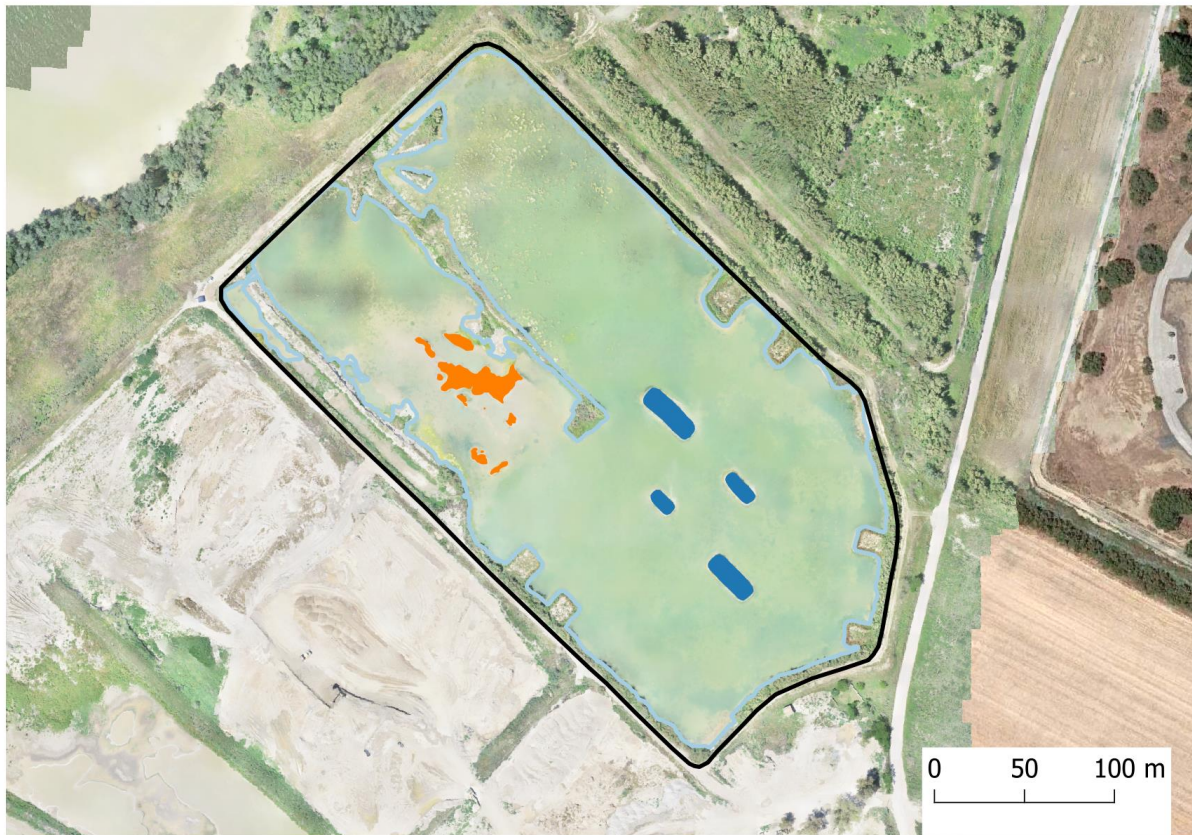
Figura 3. Esquema sobre planta de elementos físicos propuestos (izquierda) y situación real de inundación y elementos a principios de mayo (derecha) en el sector Butano2. En foto derecha, azul claro: borde de lámina de agua, azul oscuro: islas artificiales, naranja: islotes espontáneos.

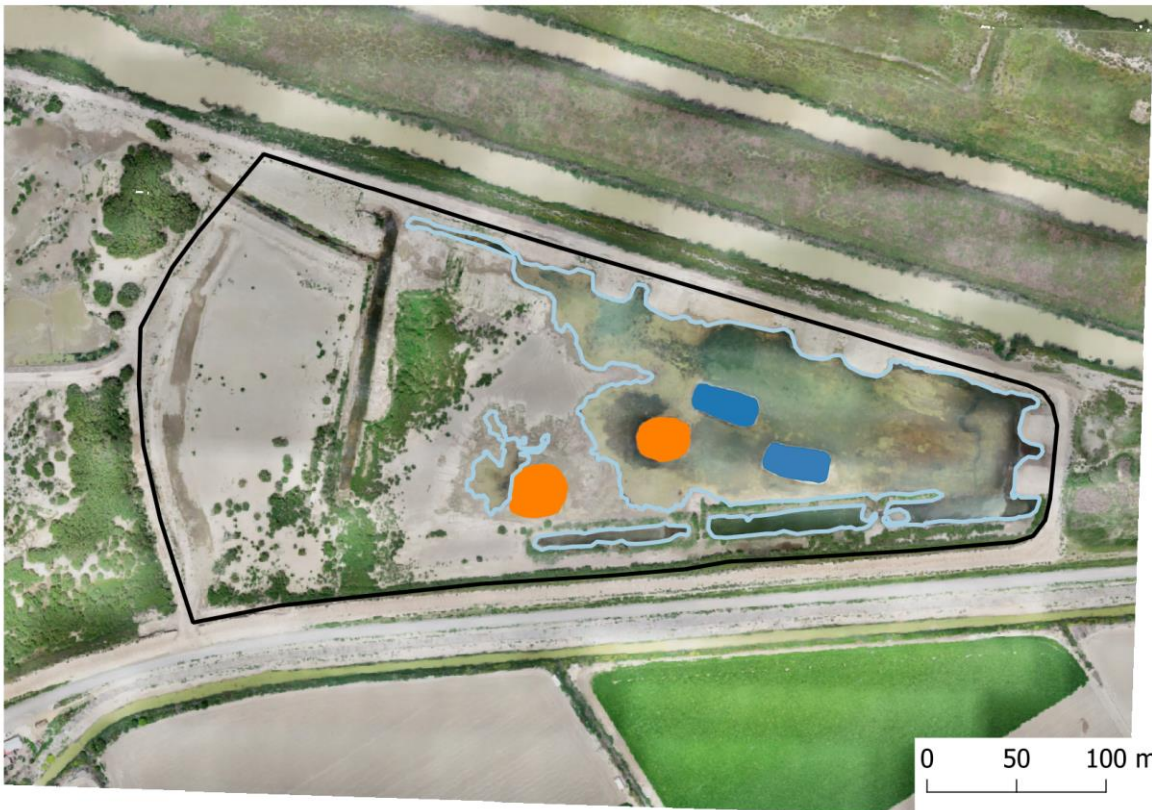
Figura 4. Esquema sobre planta de elementos físicos propuestos (izquierda) y situación real de inundación y elementos a mediados de abril (derecha) en los sectores Horcada1 y 2. En foto derecha, azul claro: borde de lámina de agua, azul oscuro y naranja: islas artificiales.

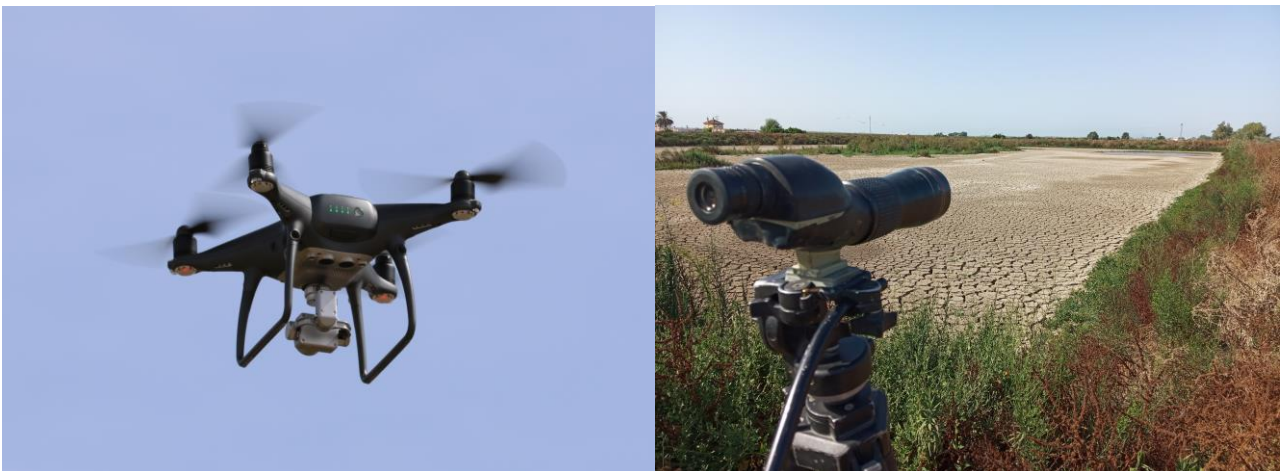
Fotografía 2. Dron Phantom 4 Pro durante vuelo de mapeo en el vaciadero de la Horcada, para la elaboración de ortomosaicos , MDE y material audiovisual (izquierda). Telescopio terrestre sobre trípode en Butano3S, una de las principales herramientas de observación durante los censos de aves (derecha) (Autor: R. Muriel, EBD-CSIC).

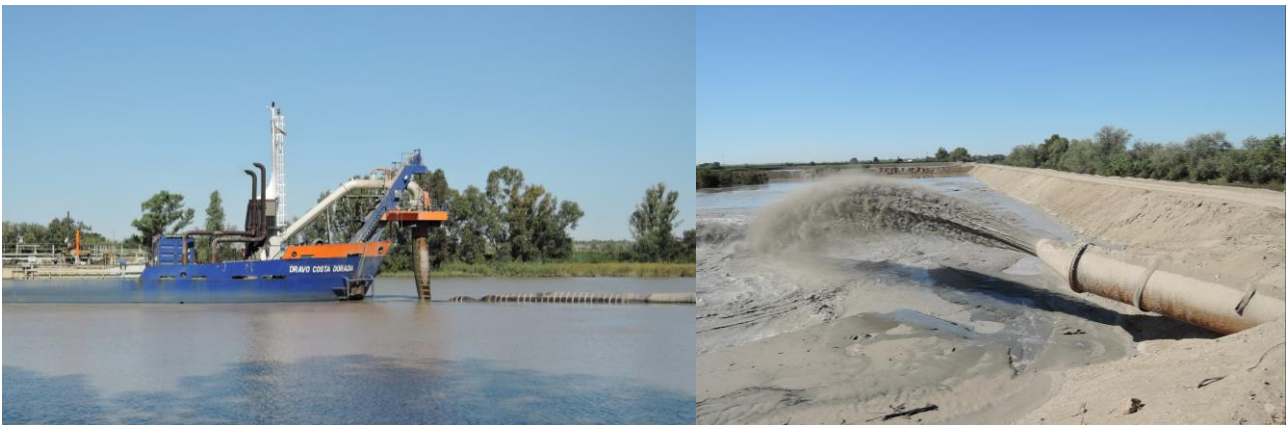
Fotografía 4. Descarga desde la draga de materiales dragados del fondo del río Guadalquivir a través de la conducción de vertido (izquierda) e impulsión en el sector de Butano3S (derecha) a principios del mes de octubre de 2019 (Autor: R. Muriel, EBD-CSIC)..

El **sector 2** fue acondicionado como recinto principal para contener el grueso de los vertidos en el vaciadero de Butano. Fue el primero en recibir materiales de dragado a comienzos de septiembre. El turno de vertido principal finalizó a mediados de septiembre con el llenado completo, pero se repitió una última tanda hasta el 30 de septiembre aprovechando el desagüe parcial de agua para acomodar nuevos sedimentos. El volumen final de vertidos fue superior a la capacidad prevista y la APS decidió disponer del sector 3S para alojar el excedente.

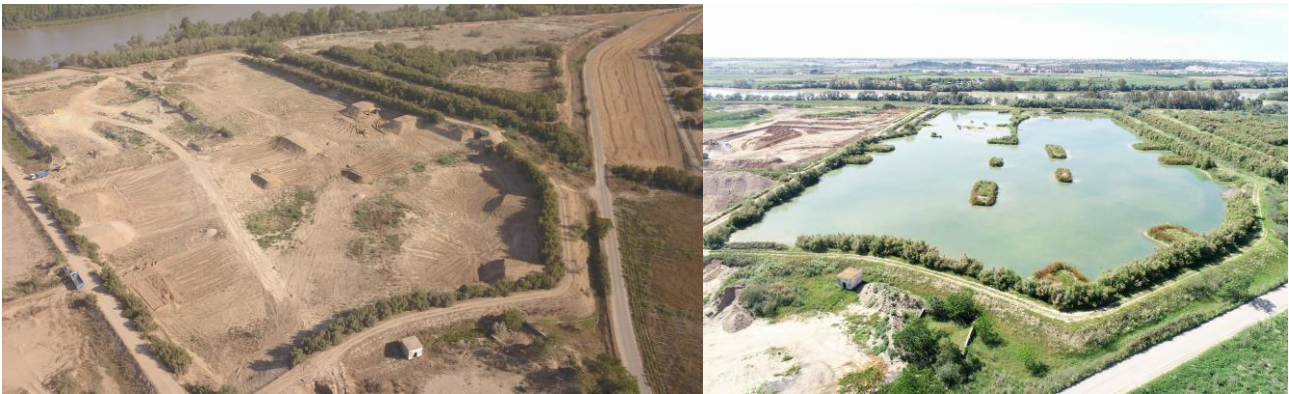
Fotografía 5. Comparación del estado del sector de Butano2 durante la ejecución de actuaciones ambientales antes del vertido a finales de agosto de 2019 (izquierda) y después del vertido a mediados de mayo de 2020 (derecha) (Autor: DRAVOSA; M. Barbero EBD-CSIC).

Gracias al acondicionamiento previo, el llenado completo, el sellado de la caja de agua y las precipitaciones primaverales, Butano2 fue el sector con la lámina de agua más estable. El nivel se mantuvo alto, por encima del 75%, desde el llenado hasta el inicio del verano, lo que garantizó unas condiciones óptimas de inundación durante el periodo reproductor (Fig. 8 y 9). No obstante, a lo largo del mes de junio se constató un descenso lento y progresivo que favoreció la emergencia e interconexión de fondos en la zona noroeste de impulsión, donde los depósitos de sedimentos fueron mayores. Es muy probable que, según las condiciones meteorológicas, este sector mantenga una lámina suficiente hasta finalizar el periodo reproductor en agosto, siempre que no se realice una evacuación forzada. Una vez seco, está prevista la extracción de los sedimentos depositados en la presente temporada a lo largo de la próxima campaña 2020-21.

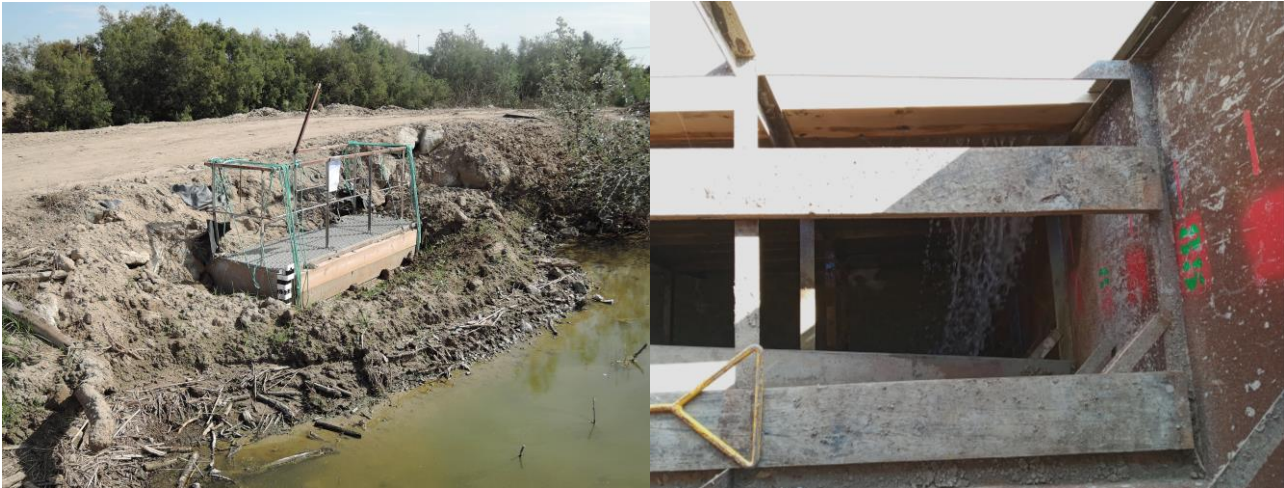
Fotografía 6. Aspecto de la caja de agua en Butano2 una vez sellado el frente con el acopio de materiales por encima del nivel máximo previsto del agua (izquierda). Se observa la parte superior de la escala limnimétrica pintada sobre el perfil metálico en la esquina de la caja. Detalle de la filtración de agua entre las tablas de la caja de agua de Butano3S a principios de noviembre (derecha) (Autor: R. Muriel, EBD-CSIC).

El sellado del sector 2 se realizó finalmente mediante el depósito directo de sedimentos frente a la caja de agua hasta alcanzar una altura superior a la cota máxima de inundación prevista. Este método evitó la filtración de agua a través de las tablas de la caja y garantizó el nivel máximo pasivo de inundación. Sin embargo, no permitió la regulación de la lámina de agua por evacuación controlada, excepto con la retirada de materiales con maquinaria.

El vertido en Butano3S comenzó el 18 de septiembre y se prolongó de forma discontinua hasta el 24 de octubre. Aunque la superficie inicial alcanzada en Butano3S fue importante, con un 75% del recinto, la reducción de la lámina fue evidente desde el final del vertido debido a las filtraciones, provocando el rápido afloramiento de los fondos en la zona de impulsión en la mitad norte del subsector este (Fig. 8 y 9). Las lluvias primaverales estabilizaron el nivel temporalmente, pero volvió a descender a mayor ritmo durante los meses de mayo y junio con el aumento de las horas de luz y las temperaturas. A finales de junio el subsector este se encontraba prácticamente seco y en el oeste resistían varas láminas disjuntas de tamaño variable, la mayor rodeando parcialmente la zona de reproducción del brazo oeste y por debajo del nivel base de la caja de agua.

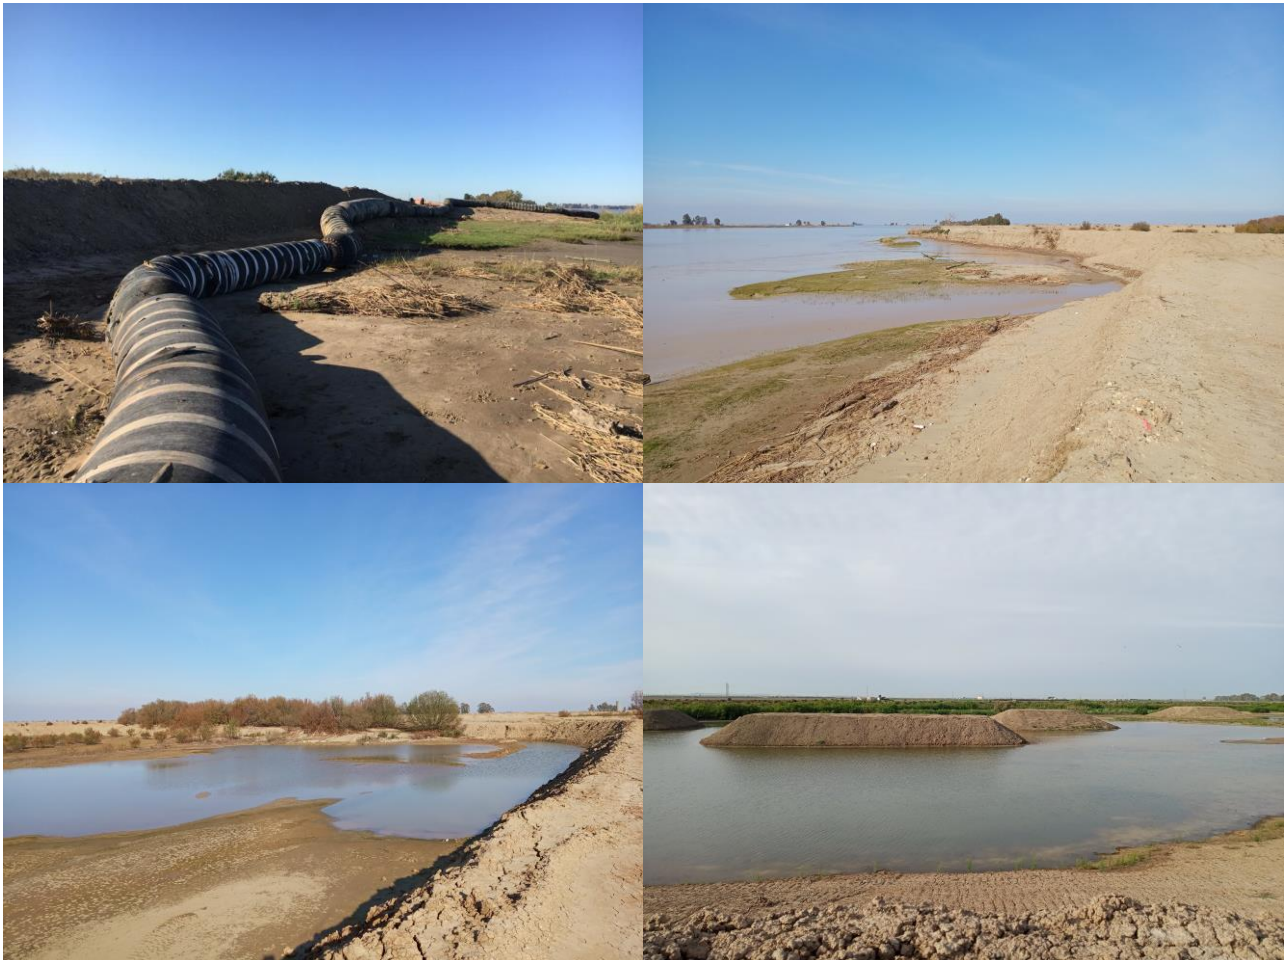
Fotografía 7. Conducción de vertido sobre el borde oeste de Horcada2 a mediados de septiembre de 2019 (arriba izquierda); panorámica de la orilla del río Guadalquivir y lado oeste de Horcada2 con marea alta a mediados de febrero de 2020 (arriba derecha); lámina de agua residual en subsector norte de Horcada2 procedente del vertido destinado a Horcada1 a mediados de febrero de 2020 (abajo izquierda); estado post-vertido de las islas artificiales en Horcada1, con una gran diferencia entre la cota de coronación y la superficie del agua debido al bajo nivel de inundación (abajo derecha) (Autor: R.Muriel, EBD-CSIC).

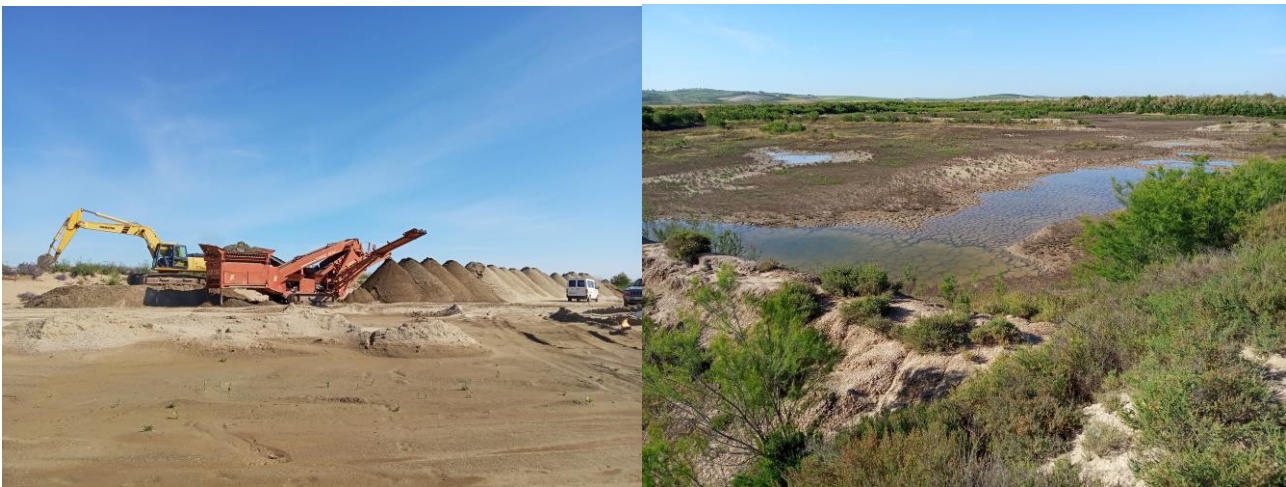
Fotografía 8. Maquinaria de extracción y clasificación de áridos trabajando en el lado noreste de Yeso1 durante la campaña 2019-20 (izquierda). Pequeñas láminas de agua marginales formadas por la acumulación de precipitaciones a principio de mayo de 2020 en el subsector este de Yeso2 (derecha) (Autor: R. Muriel, EBD-CSIC).

En el **Yeso1** se han venido realizando trabajos de movimiento, clasificación y extracción de áridos más o menos continuos durante todo el periodo de seguimiento, concentrados especialmente en la zona noreste y centro. La excavación de zanjas y catas en el fondo del vaso, ya de por sí próximo al nivel freático, permitió el afloramiento de pequeños charcos de agua semipermanente, alimentados también por la cuantiosas precipitaciones primaverales. No obstante, el aumento de las temperaturas y las horas de luz desde mediados de primavera terminó por secar la mayor parte de estos charcos.

En el **Yeso2**, se diferenciaron dos subsectores: el oeste totalmente colmatado por sedimentos arenosos muy permeables en los que ni siquiera se formaron charcos durante los episodios de lluvias (excepto una charca en la esquina suroeste), y el este que conservó la estructura de la última campaña de vertidos (2016-17) con fondos de arcillosos que si permitieron la retención de charcos temporales de escasa profundidad formados con las precipitaciones primaverales, que terminaron por secarse durante el mes de junio.

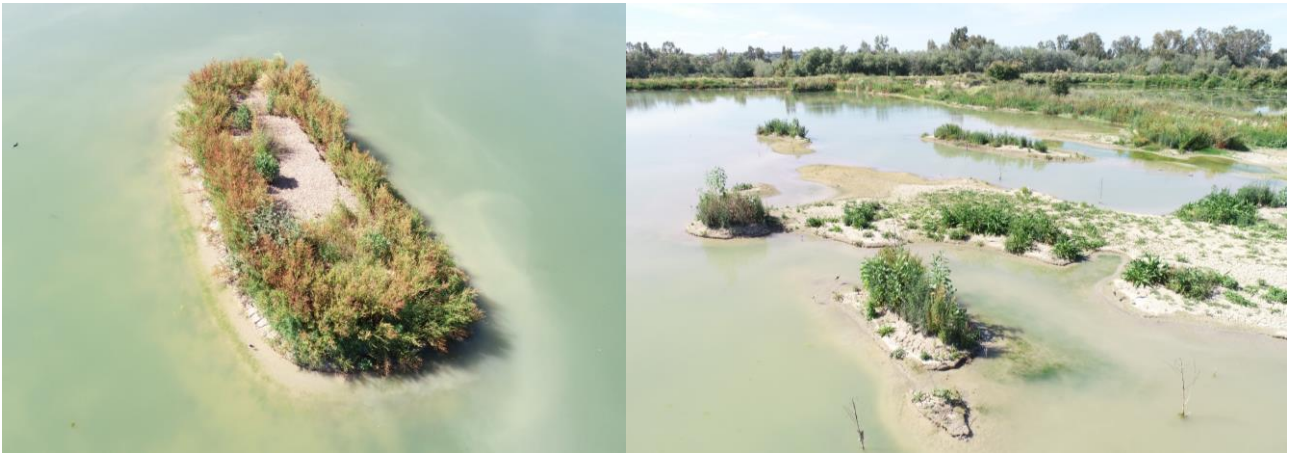
Fotografía 11. Isla artificial de Butano2 con una profusa orla de vegetación anula/bianual espontánea a comienzos de mayo donde nidificaron varias especies de aves acuáticas (izquierda). Grupo de islas espontáneas en la zona de impulsión en el lado noroeste de Butano2 a principios de mayo, donde se instaló una colonia mixta de cigüeñuelas comunes y avocetas comunes (derecha) (Autor: M. Barbero, EBD-CSIC).

Butano2 fue el recinto con mejores condiciones para la nidificación de una rica comunidad de aves acuáticas gracias a la estabilidad de una lámina de agua relativamente grande, un hidropereodo prolongado, la diversidad de áreas de distinta profundidad, la existencia de islas seguras y estables, la abundancia de macrófitos sumergidos y la profusa cobertura vegetal en las orillas. La zona de impulsión en el lado noroeste de aguas someras y superficies emergidas y aisladas, fue de uso preferente para la alimentación y nidificación de limícolas (e.g. cigüeñuela común, avoceta común), alimentación de otras especies no reproductoras (e.g. morito común, flamenco común), y para el descanso de prácticamente todas las especies de acuáticas observadas, incluyendo anátidas, limícolas, canasteras, gaviotas, fochas y gallinetas. Las islas artificiales, rodeadas de aguas profundas, permitieron prolongar el periodo de nidificación y fueron clave para la reproducción de la cigüeñuela común, focha común y probablemente anátidas. Las zonas N-NE y O-NO de profundidad intermedia, presentaron el mayor desarrollo de macrófitos sumergidos y flotantes (i.e. algas filamentosas) esenciales para la alimentación de muchas de las especies presentes (e.g. anátidas, focha común, zampullín común) y como material de construcción de nidos (zampullín común). Es probable que la menor salinidad en los tramos de dragado asignados a Butano y la mayor presencia de nutrientes en el vertido y en los propios materiales del recinto, favoreciesen una mayor productividad de plancton y macrófitos en el agua y de vegetación anual y bianual en las orillas, tal como denota la dominancia de comunidades ruderales formadas por cardos (e.g. *Sylibum marianum*, *Carduus bourgeanus*) y acedera (*Rumex acetosella*), frente a comunidades halófilas con menor desarrollo en el resto de vaciaderos. No obstante, el rápido y profuso desarrollo de esta vegetación sobre la coronación y, sobre

todo, el perímetro de las islas artificiales, limitó su potencial como zona de reproducción de larolimícolas. Cabe destacar finalmente, la abundancia de taludes terrosos en el lado noroeste y norte, además de los dos taludes artificiales construidos, ocupados por el abejaruco común como especie no acuática de interés

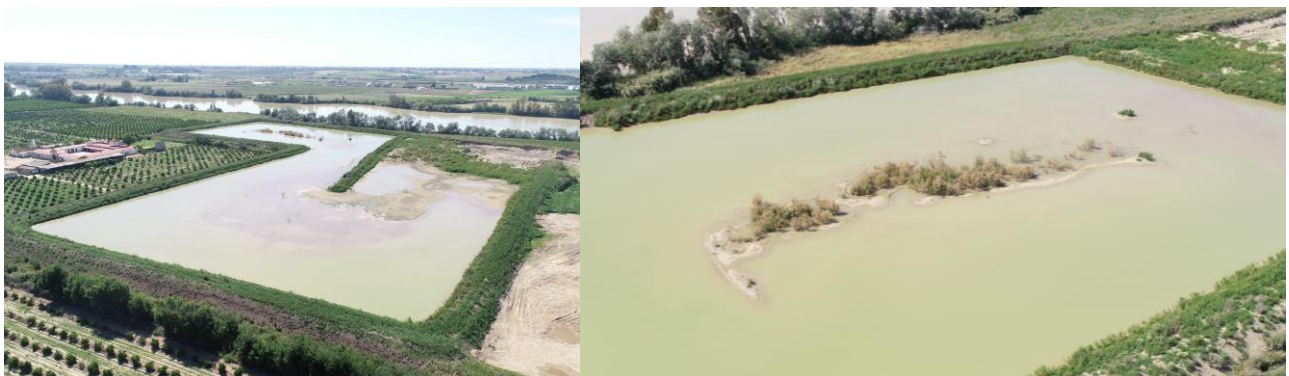
Fotografía 12. Imagen aérea de Butano3S desde el sur, en la que se aprecia la zona seca y con extracción incipiente de sedimentos en el lado norte del subsector este (izquierda), y detalle de las islas espontáneas con tarajés en el subsector oeste, donde se estableció una colonia mixta de cigüeñuelas comunes y avocetas comunes (derecha), a comienzos de mayo de 2020 (Autor: M. Barbero, EBD-CSIC).

Butano3S ofreció condiciones adecuadas para la nidificación de limícolas sobre sustratos aislados, con poca cobertura vegetal, como las superficies emergidas y aisladas en el centro del subsector oeste, además de amplias superficies de aguas someras para la alimentación de limícolas, moritos, gaviotas reidoras y flamencos. En cambio no resultó atractivo para anátidas, fochas o zampullines, que precisan de láminas de agua más estables, zonas de mayor profundidad con abundante vegetación sumergida y orillas con mayor cobertura vegetal. Sin embargo, la disminución continua del nivel del agua y la conexión de las zonas emergidas con las orillas cercanas, adelantó el fin de la nidificación a mediados de mayo. En junio, quedaban láminas aisladas y menguantes de aguas muy someras, suficientes para el desarrollo de los pollos restantes y la alimentación puntual de otras especies visitantes (e.g. morito común, flamenco común).

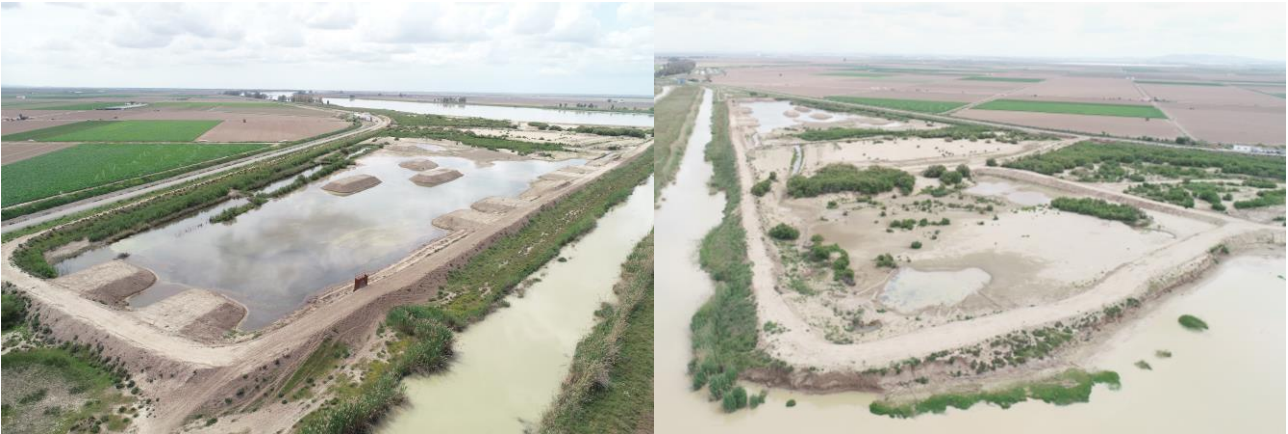
Fotografía 13. Imagen aérea de Horcada1 desde el noreste, donde se pueden ver las islas artificiales y penínsulas construidas (izquierda), y Horcada2 desde el río Guadalquivir (derecha) a mediados de abril de 2020 (Autor: M. Barbero, EBD-CSIC).

En **Horcada1**, la diversidad y abundancia de reproductores fue inferior al potencial del sector a pesar de las actuaciones llevadas. La principal razón fue el llenado insuficiente, muy por debajo de la cota máxima prevista en base a la cual se diseñaron los elementos para el descanso y nidificación de aves acuáticas. Como consecuencia, las cuatro islas artificiales creadas permanecieron como pirámides truncadas de taludes pronunciados con menor atractivo para su uso por aves acuáticas. Aun así, las orillas de las islas fueron utilizadas con asiduidad por anátidas (e.g. ánade azulón, pato colorado, porrón europeo), fochas y

algunas limícolas (e.g. avoceta común, cigüeñuela, andarríos chico y grande, chorlito chico) como zona de descanso y alimentación. Lo más destacable fue el uso de las superficies de coronación y taludes de las cuatro islas como lugar de nidificación por la avoceta común a pesar de la altura respecto al agua y la inclinación de los taludes. Esta especie selecciona sustratos aislados con poca cobertura vegetal, e incluso desnudos, con preferencia por humedales someros y salobres. Ninguna otra especie utilizó las islas como zona de reproducción. Se registró también la nidificación con éxito en el carrizal del lado sur de varias especies que instalan los nidos dentro o cerca de la cobertura vegetal de la orilla, como el ánade azulón, pato colorado o zampullín común.

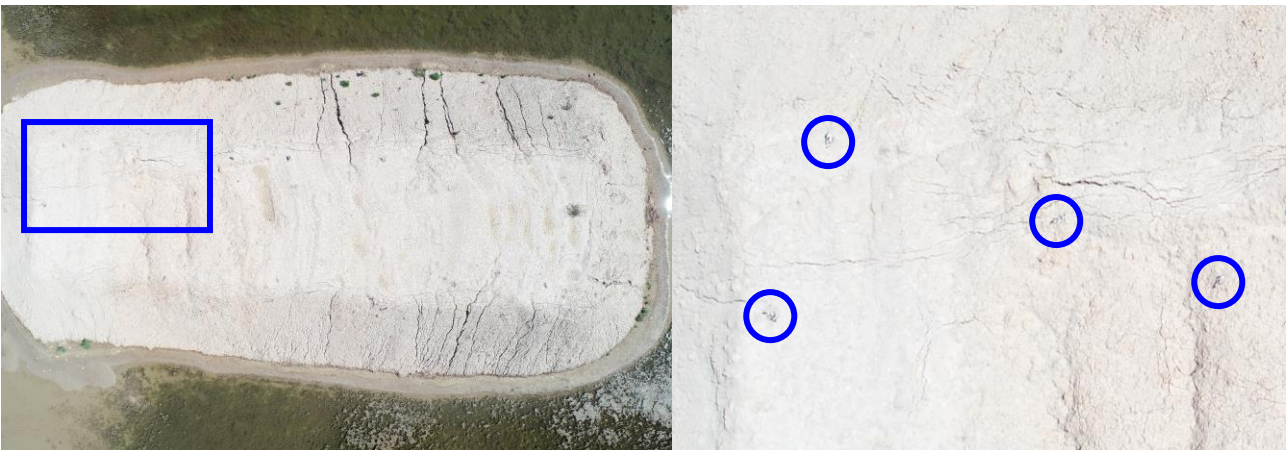
Fotografía 14. Imagen aérea ortogonal de una de las islas medianas creadas en Horcada1 ocupada por una colonia nidificante de avoceta común (*Recurvirostra avosetta*) a finales de junio de 2020 (izquierda). Detalle ampliado donde se observan avocetas incubando sobre la superficie desnuda de coronación de la isla (derecha) (Autor: M. Barbero, EBD-CSIC).

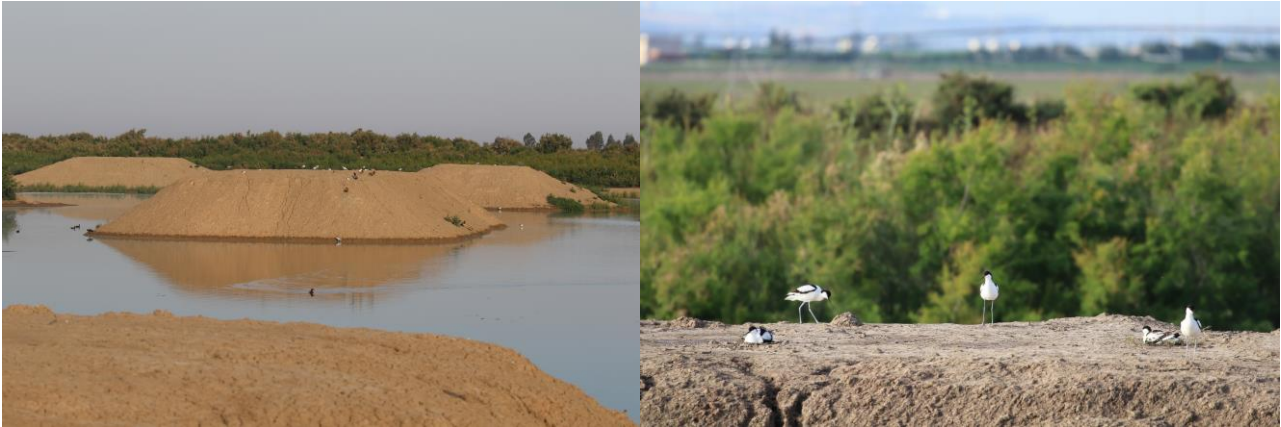
Fotografía 19. Colonia de cría de avoceta común (*Recurvirostra avosetta*) sobre las islas artificiales (izquierda), y detalle de nidos activos sobre la isla mediana norte (derecha) en el sector de Horcada1 a finales de mayo de 2020 (Autor: R. Muriel, EBD-CSIC).

Las dimensiones, posición y grado de aislamiento de las islas de nidificación parecieron tener un efecto importante sobre el número de nidos activos y el periodo de nidificación en la especie (Fig. 23, 24). Por ejemplo, en Horcada1 el número de nidos activos por isla fue directamente proporcional a las dimensiones de las islas, con un pico máximo de 16 parejas en cada una de las dos islas medianas y de 4-5 en las pequeñas. Además, la nidificación fue esporádica en la isla pequeña oeste (IPO), que sólo estuvo aislada de las orillas cercanas durante las lluvias primaverales. En ella sólo se detectaron cuatro posibles nidos activos

en un solo censo, con abandono posterior. En cambio, en las islas centrales sobre aguas más profundas el periodo se prolongó al menos durante 29 días (IME, IPC) y hasta 42 días en el caso de la isla mediana norte (IPM) más alejada de las orillas (Fig. 24). Utilizando la densidad de nidos totales en relación a la superficie de coronación para excluir el efecto del tamaño, se observó que la nidificación fue inferior en la isla pequeña IPO que en IPC, debido a su temprana conexión con la periferia, como ya se ha comentado. La densidad acumulada en IPC fue incluso mayor que la de IME, pero algo menor que la de IMN, probablemente debido a la mayor proximidad de IME a la orilla sur y la situación más aislada sobre aguas más profundas de IMN (Fig. 23).

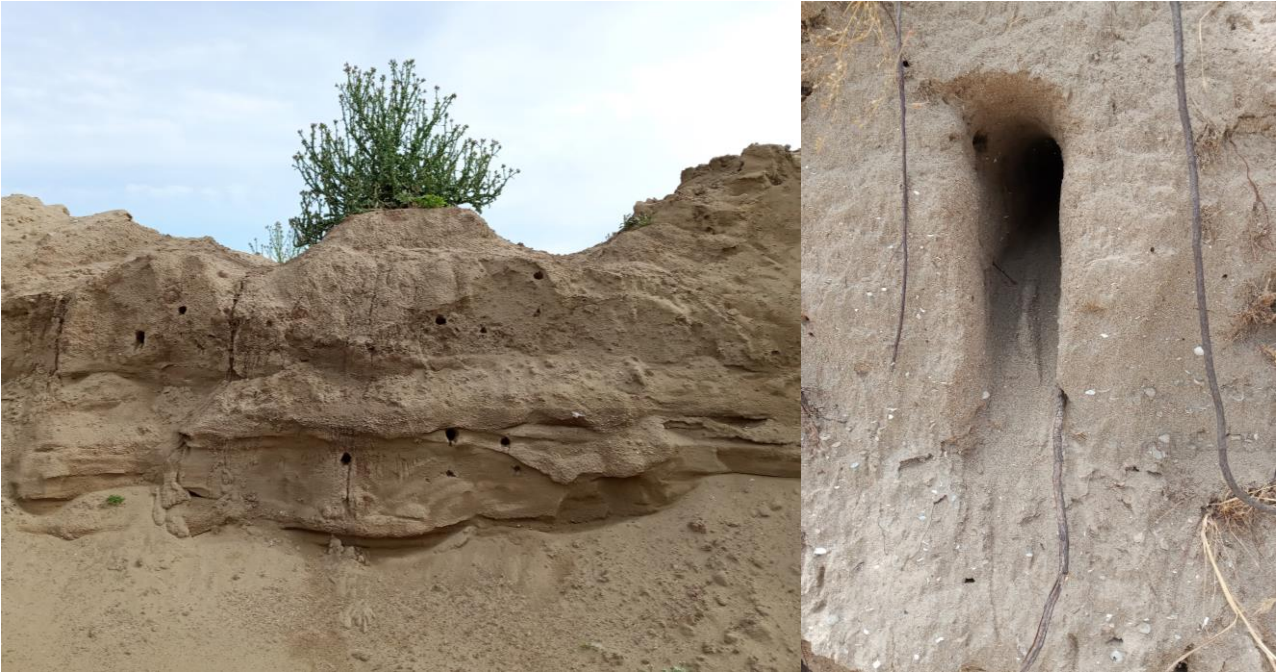
Fotografía 38. Parte del talud vertical ocupado por la colonia de abejaruco europeo (*Merops apiaster*) en una zanja amplia excavada sobre acopios de sedimentos entre los sectores de la Horcada (izquierda), y detalle del orificio de entrada de la galería tipo excavado por la especie (derecha) (Autor: R. Muriel, EBD-CSIC).

Los taludes artificiales de 20 m de longitud y ≥ 2 m de altura construidos para la nidificación de abejarucos en la cara interna de la mota perimetral en Butano2 y Horcada1 tuvieron resultados desiguales y por debajo de lo esperado debido a diversos motivos.

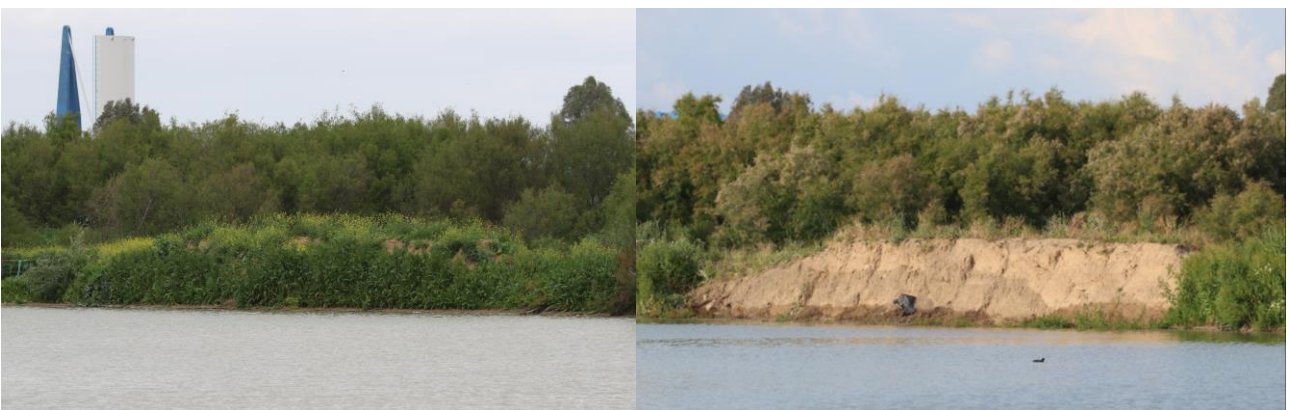
Fotografía 39. Talud artificial (T1) creado en Butano2 para abejaruco europeo (*Merops apiaster*), dentro de las medidas ambientales de la campaña 2019-20, situado en el lado este de la mota perimetral junto a la caja de agua, antes de despejar el frente colonizado por vegetación a principios de marzo (izquierda) y después de la actuación realizada por CORESA a petición del CSIC a principio de abril de 2020 (derecha) (Autor: R. Muriel, EBD-CSIC).

En Butano2, los dos taludes T1 y T2 construidos en los lados E (caja de agua) y S del recinto fueron remodelados por CORESA el 09/04/2020 a petición del CSIC para retirar la vegetación que había crecido profusamente sobre ellos y perfilar un corte más vertical. Ambos taludes, pero particularmente T1, fueron ocupados por los abejarucos, que comenzaron a perforar galerías inmediatamente. En T1 se registró un máximo de 26 nuevos orificios, lo que supuso un 11.8% del número máximo de galerías registradas en todo Butano2. Sin embargo el desmantelamiento accidental de más de la mitad sur del talud (> 10 m lineales hasta la base) entorno al 20/05/2020, truncó su potencial en el momento central del periodo de puesta (ver apartado 3.7.5). Antes de su desmantelamiento se registraba la presencia de 2-4 aves ocupando activamente el talud, que no volvieron a observarse posteriormente. El número de orificios restante (N = 7) tampoco aumentó con nuevas perforaciones.
