**AMPLIAR CONOCIMIENTO CIENTÍFICO E INNOVACIÓN EN EL ESTUARIO DEL
GUADALQUIVIR. DETERMINACIÓN DE LOS EFECTOS DE LAS ACTUACIONES
HUMANAS SOBRE LAS COMUNIDADES DE AVES ASOCIADAS AL RÍO
GUADALQUIVIR**

**CONTRATO DE LA
AUTORIDAD
PORTUARIA DE
SEVILLA CON LA
AGENCIA ESTATAL
CONSEJO SUPERIOR DE
INVESTIGACIONES
CIENTÍFICAS**

**Propuesta metodológica para
determinar el posible efecto de los
dragados de mantenimiento sobre
las comunidades de aves y plantas
asociadas al río Guadalquivir.**

**Informe final
27 de Mayo de 2018**

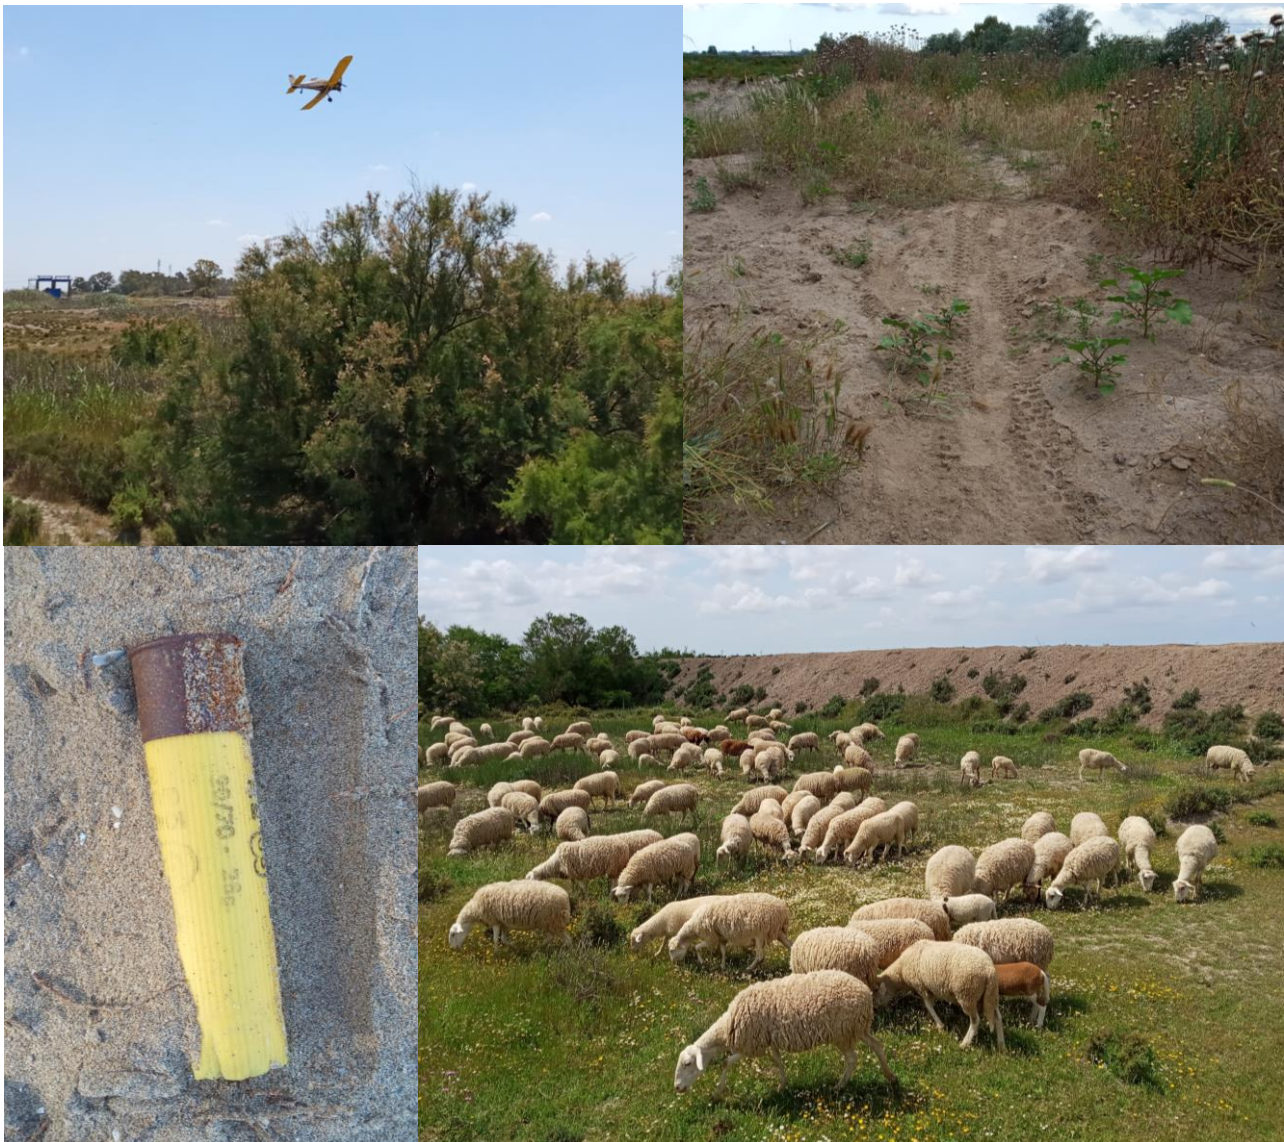
Fotografía 45. Molestias potenciales detectadas dentro o en la periferia de los recintos de los vaciaderos terrestres del Guadalquivir: avioneta de siembra de arroz sobrevolando a baja altura la periferia cercana del vaciadero de la Horcada a principios de junio de 2020 (arriba izquierda); rodadura de motocicleta de cross en la mota norte de Butano3N y 3S a mediados de mayo de (arriba derecha); cartucho de caza usado en Yeso1 a principios de marzo (abajo izquierda); y rebaño de ovejas transitando y pastando próximo a la mota este en Horcada1 a mediados de abril de 2020 (abajo derecha) (Autor: R. Muriel, EBD-CSIC).

La falta o deterioro de las barreras físicas al acceso de personal no autorizado al interior de los vaciaderos facilita el uso de puntual de los mismos como lugar de depósito de escombros y basuras no autorizadas. El caso más evidente se encuentra en la explanada al NE de Butano1, a la que se accede directamente desde la Ctra. de El Copero y en la que se acumulan importantes acopios de escombros no autorizados con residuos sólidos.

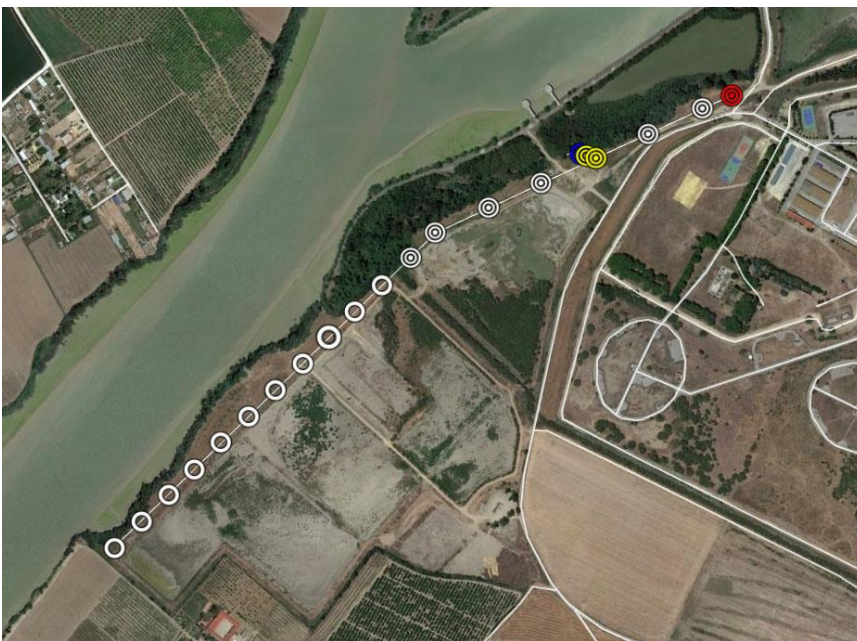
Figura 37. Localización de la línea eléctrica de distribución en el vaciadero de Butano y tipología de los apoyos eléctricos:

- Círculo blanco: canadiense suspendido.
- Doble círculo blanco: tresbolillo suspendido.
- Doble círculo amarillo: amarre con o sin puente superior.
- Doble círculo rojo: tresbolillo atirantado de amarre.
- Doble círculo azul: amarre con seccionador.

En el vaciadero de Butano existe una línea eléctrica de distribución que recorre en paralelo el lado NO entre la mota de los cuatro recintos del vaciadero y la orilla del río Guadalquivir. Parte del vértice NE próximo a la glorieta de acceso al recinto militar de El Copero, donde la línea se soterra, y continúa por la margen del río hacia el SO. En el tramo de 1.5 km de longitud correspondiente al vaciadero de Butano hasta el soterramiento hay un total de 21 apoyos eléctricos de diversa tipología y peligrosidad. La mayoría de ellos (N = 18; 85.7%) son de baja peligrosidad (i.e. tresbolillo suspendido o canadiense suspendido), pero hay tres de peligrosidad alta o muy alta con diseño de amarre y fin de línea con seccionadores sin aislamientos (Tabla 9; Figura 37). Ninguno de los apoyos presenta medidas de corrección.

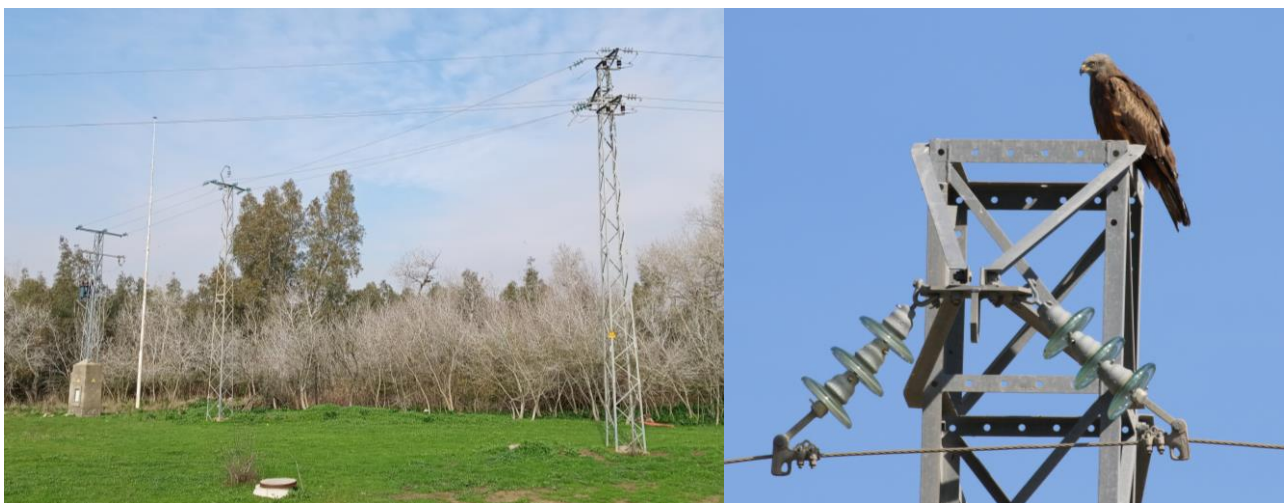
Fotografía 46. Tres de los apoyos más peligrosos del tendido eléctrico de distribución en Butano1, con diseño de amarre con o sin seccionadores o puentes por arriba (derecha). Milano negro (*Milvus migrans*) posado sobre apoyo tipo tresbolillo no peligroso en el entorno del río Guadalquivir a principios de marzo (derecha) (Autor: R. Muriel, EBD-CSIC).

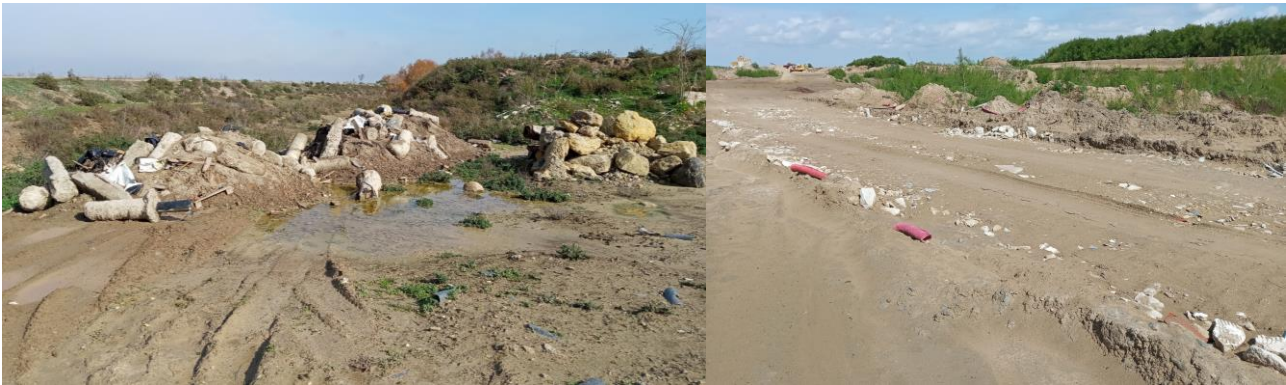
Fotografía 47. Acúmulos de escombros colindante a la mota suroeste de Yeso2 (Izquierda). Escombros y residuos sólidos semienterrados en el carril central dentro de Yeso1 (derecha) (Autor: R. Muriel, EBD-CSIC).

Dentro de los recintos también se encuentran depósitos puntuales de residuos. Por ejemplo, la formación del talud T2 para abejaruco en Butano2 se hizo con un acopio cercano de tierra con un contenido importante de residuos sólidos y escombros que afloran en el corte interior del talud. En el interior de Yeso1 existen varios acúmulos de escombros en su parte centro-sur y se observa la presencia de escombros semienterrados mezclados con el sustrato de la base del carril central.

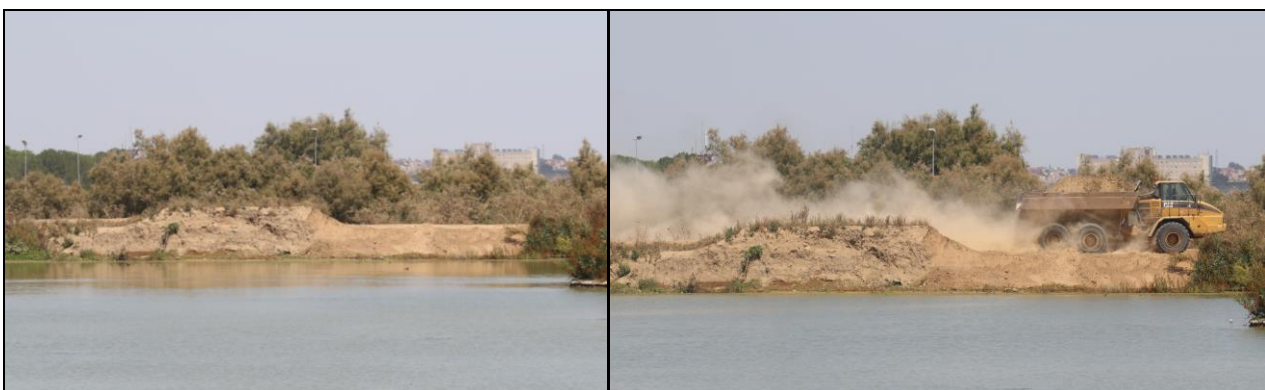
Fotografía 49. Talud para abejaruco europeo (T1) junto a caja de agua en Butano2, parcialmente desmantelado a finales de mayo (izquierda). Misma imagen al paso de un camión transportando materiales de Butano1 a 3N (derecha) (Autor: R. Muriel, EBD-CSIC).

- Más de la mitad (15 m) de la longitud del talud (T1) creado para el abejaruco europeo junto a la caja de agua en el sector de Butano2, fue desmantelado y allanado al nivel de la mota durante la tercera semana del mes de mayo de forma no intencionada por operarios de la contrata CORESA (Fig. 38). Se trataba de uno de los dos taludes construidos como parte de las actuaciones destinadas a proporcionar sustrato de nidificación para la especie, que habían sido desbrozados y reperfilados por la propia CORESA el 08/04/2020 a petición del equipo de seguimiento. Con la remoción parcial del talud se destruyeron 35 m² de frente de talud y desapareció el 73% de los 26 orificios excavados por los abejarucos (conteo máximo 17/05/2020, 12.1% del total en el sector), si bien la mayoría eran incipientes y la reproducción era posible pero no segura. Los materiales retirados se utilizaron para ensanchar el tramo del carril, quizá con el fin de permitir cruce de maquinaria.

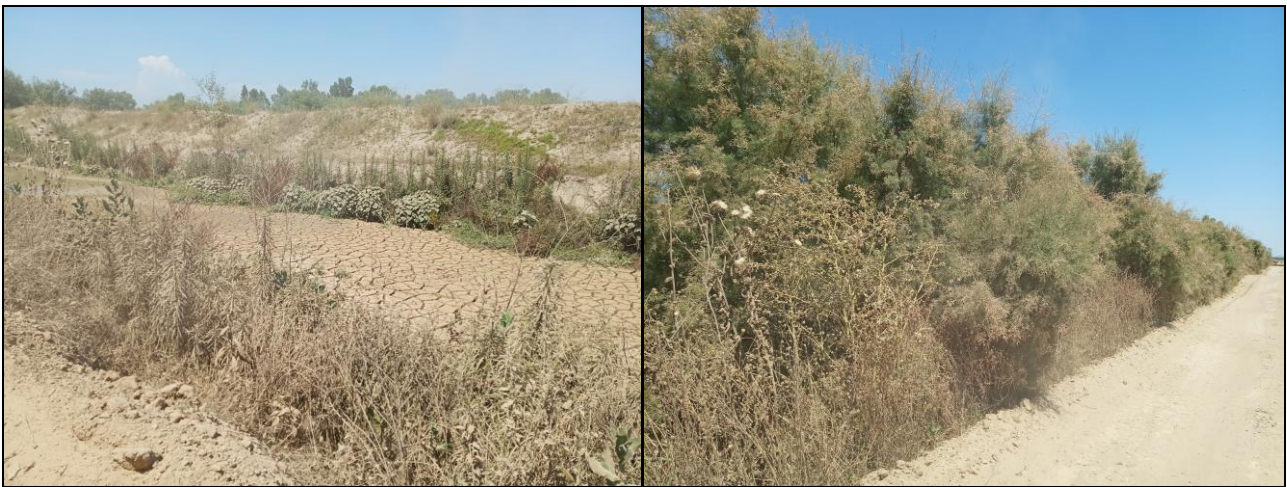
Fotografía 50. Vegetación cubierta de polvo levantado por el paso constante de camiones en la zanja y talud oeste donde se encuentra la principal colonia de abejaruco europeo (*Merops apiaster*) (izquierda), y en la orla de tarajes que forma una pantalla aislante entre el carril y la balsa en el lado SO (derecha), de Butano2 a finales de mayo de 2020 (Autor: R. Muriel, EBD-CSIC).

- Durante la segunda quincena del mes de mayo camiones volquete de gran tonelaje (*Lagartos*) transitaron con frecuencia elevada (3 min, turnos de mañana y tarde), velocidad moderada y en sentido único sobre los carriles reacondicionados de la mota perimetral de Butano2, con el fin de transportar áridos entre la zona de extracción en Butano1 y la zona de depósito al sur de Butano3N (Fig. 38). La velocidad de circulación y la ausencia de precipitaciones contribuyeron a la formación de grandes nubes de polvo en suspensión que cubrieron la vegetación del entorno a varios metros de altura y distancia. El impacto fue mayor en los lados O y NO donde no existe orla de tarajes suficientemente desarrollada que actúe de pantalla física. El paso constante de maquinaria pesada, junto con el ruido y el polvo pudieron provocar molestias, particularmente al abejaruco europeo por la disposición de su principal colonia en el talud largo en la esquina oeste. De hecho, se constató un descenso acusado en el recuento de la especie en Butano2, pasando de 25 ejemplares el día 09/05/2020, antes del incidente, a sólo 6 el 24/05/2020, para volverse a recuperar hasta 10-14 individuos en los dos siguientes censos, una vez cesado el tránsito, aunque localizados con preferencia en los taludes y tendido eléctrico del lado NO.

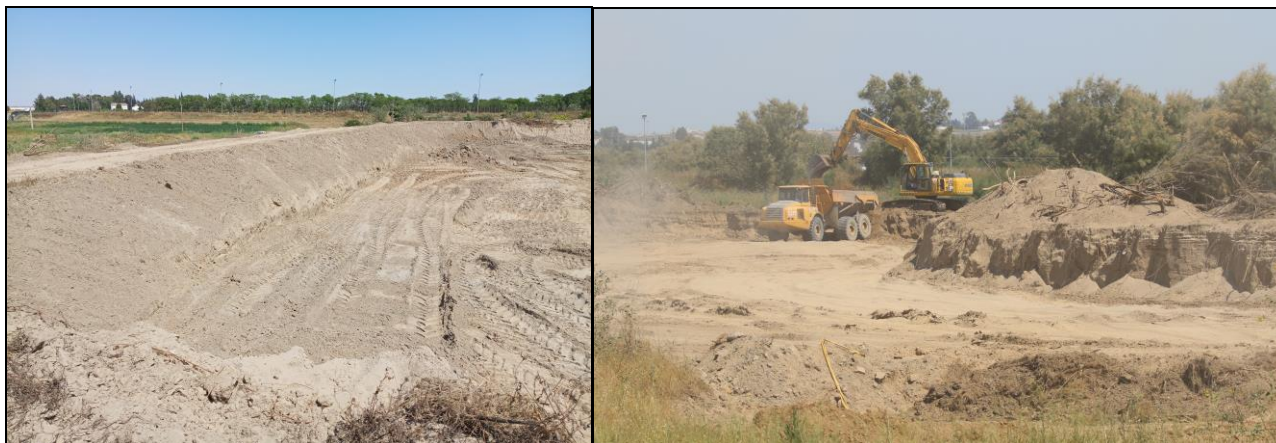
Fotografía 51. Extracción de materiales y remodelación completa de la mota perimetral en el lado NE (izquierda), y extracción de materiales en curso en el frente de los acopios de materiales antiguos cubiertos por tarajal maduro (derecha), en el sector Butano1 desde el mes de mayo de 2020 (Autor: R. Muriel, EBD-CSIC).

- Durante la extracción de áridos en Butano1 y Yeso1 se han reformado completamente ciertos tramos de la mota perimetral de los recintos, lo que ha supuesto el desbroce de la vegetación leñosa incipiente que se desarrollaba en la cara interior de la mota (Fig. 38, 39). En Butano1 la extracción y remodelado de la

mota se ha realizado en el extremo NE, con nuevos desbroces y extracciones en la parte central. En el Yeso1 se ha reformado todo el lateral E y parte del SE, afectando a la franja de tarajal maduro, así como un pequeño tramo en el lado NO. La vegetación leñosa pionera (e.g tarajes) desarrollada sobre el talud interior de la mota perimetral cumple una importante función de consolidación de la mota frente a la erosión, forma una pantalla vegetal que aísla físicamente el interior de los recintos de molestias visuales, sonoras y polvo en suspensión, y proporcionen refugio y alimentos a las aves, incluidas algunas acuáticas que nidifican en orilla vegetadas y ramas semihundidas (e.g. focha común, zampullín común).

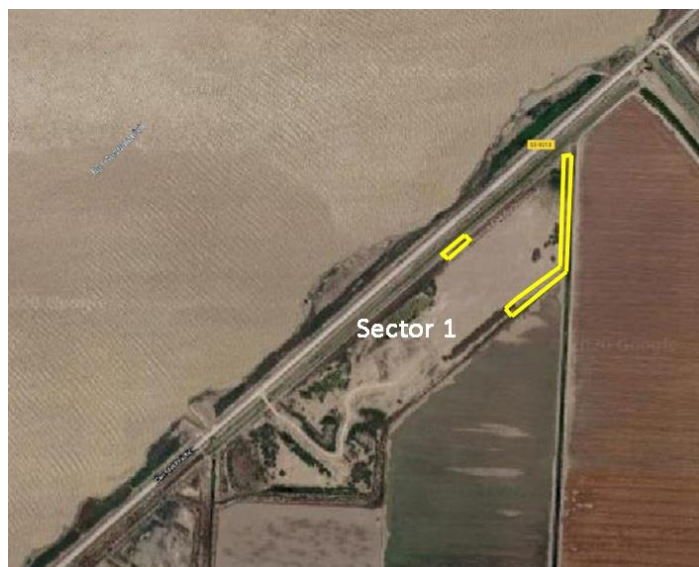
Figura 39. Localización de las incidencias reportadas en el presente informe en el sector Yeso1. Polígono amarillo: tramos de la mota perimetral desbrozados y remodelados. La remodelación afectó al extremo NE de la orla de tarajes maduros.

Los trabajos de extracción de sedimentos en sectores no inundados deberían estar sujetos a una planificación coordinada en concordancia con el objetivo de gestión integrada del Protocolo de manejo de los vaciaderos. Esto supone incorporar a todas las partes involucradas en la gestión de los vaciaderos, incluidos los diversos contratistas, para evitar incidentes irreversibles o para fijar ciertas pautas de diseño importantes (e.g. respetar taludes internos de mota perimetral) previas a la ejecución de actuaciones ambientales específicas. Es además una forma más eficiente de proceder, que reduce costes posteriores durante la ejecución de las actuaciones al reducir el movimiento de materiales y predisponer elementos sin apenas esfuerzo (e.g. no retirar materiales de islas).

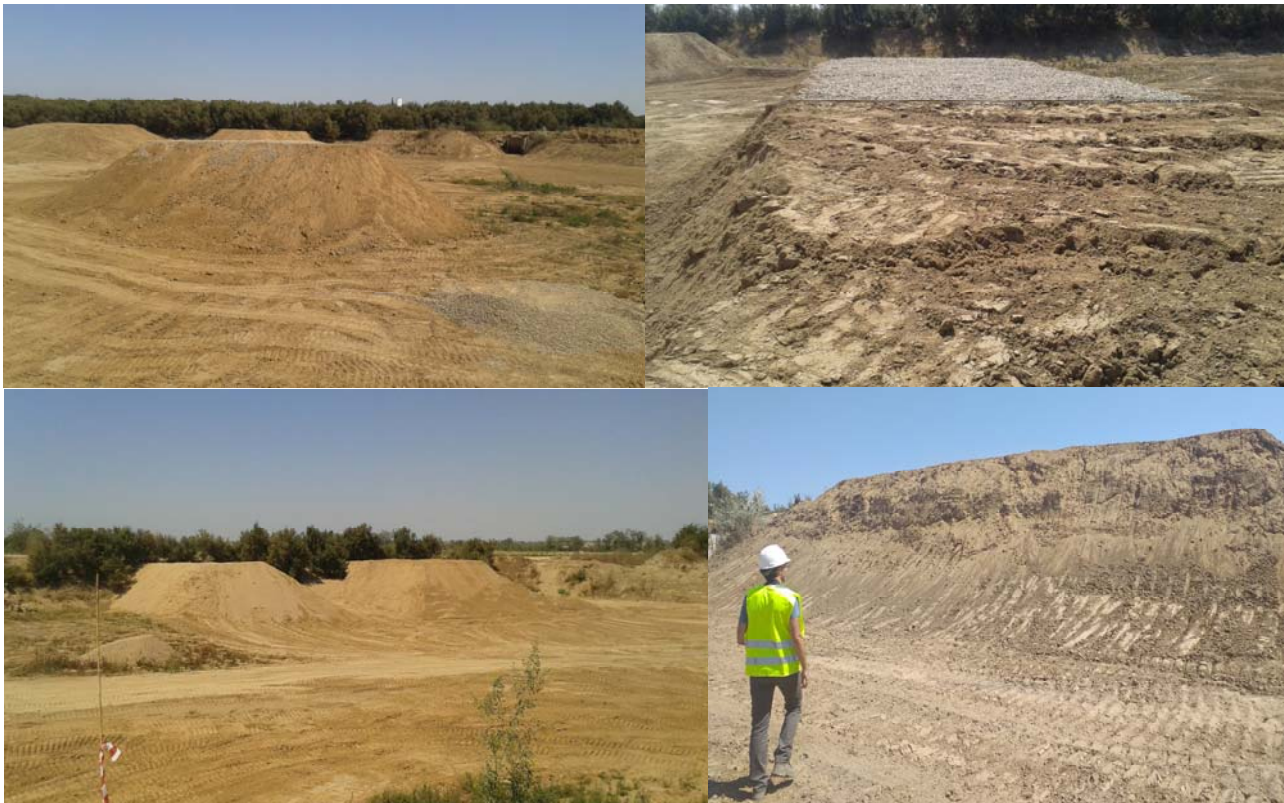
Fotografía 1. Ejemplos de actuaciones ambientales acometidas en Butano2 durante la campaña 2019-20: islas artificiales en zona de máxima profundidad (arriba izquierda), sustrato de grava y limo-arcilla en la superficie de coronación de las islas artificiales (arriba derecha), penínsulas en tándem sobre el lado suroeste de la mota perimetral (abajo izquierda); talud vertical para abejaruco europeo sobre la cara interior de la esquina sur de la mota perimetral (abajo derecha) (Autor: R. Muriel, EBD-CSIC; APS)

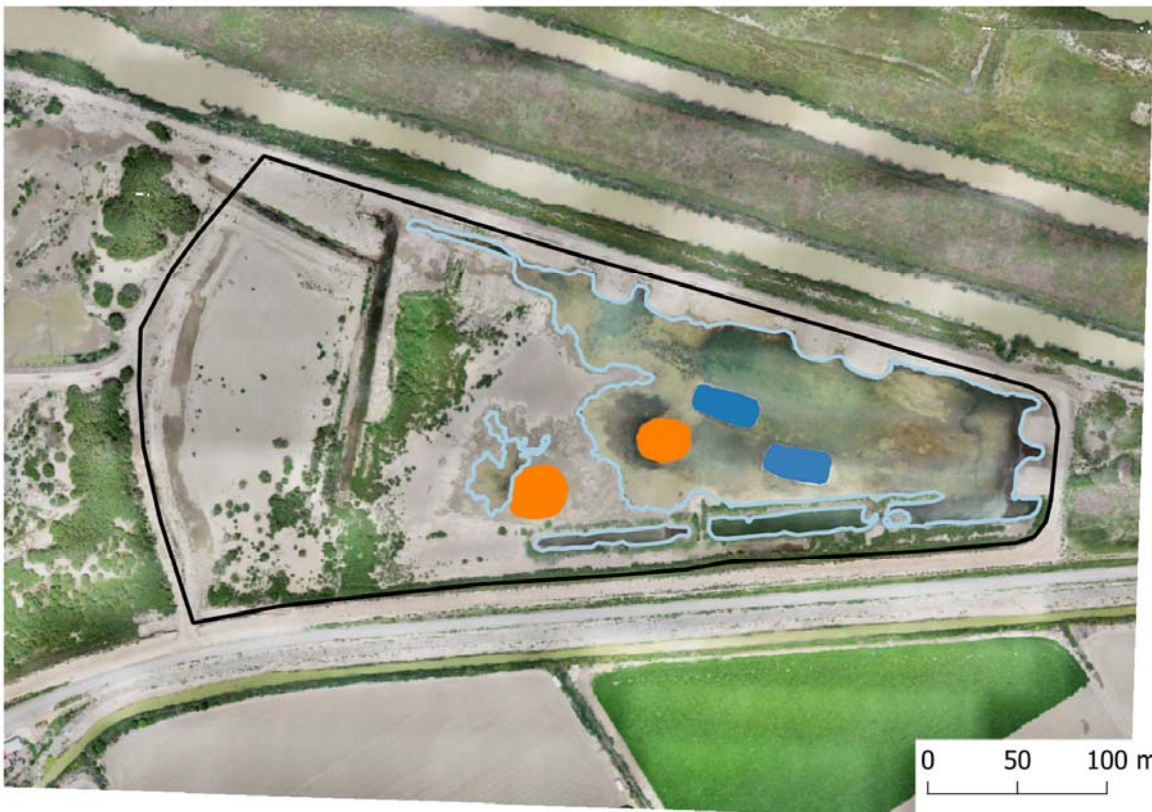
Figura 4. Esquema sobre planta de elementos físicos propuestos (izquierda) y situación real de inundación y elementos a mediados de abril (derecha) en los sectores Horcada1 y 2. En foto derecha, azul claro: borde de lámina de agua, azul oscuro y naranja: islas artificiales.

Figura 4. Esquema sobre planta de elementos físicos propuestos (izquierda) y situación real de inundación y elementos a mediados de abril (derecha) en los sectores Horcada1 y 2. En foto derecha, azul claro: borde de lámina de agua, azul oscuro y naranja: islas artificiales.

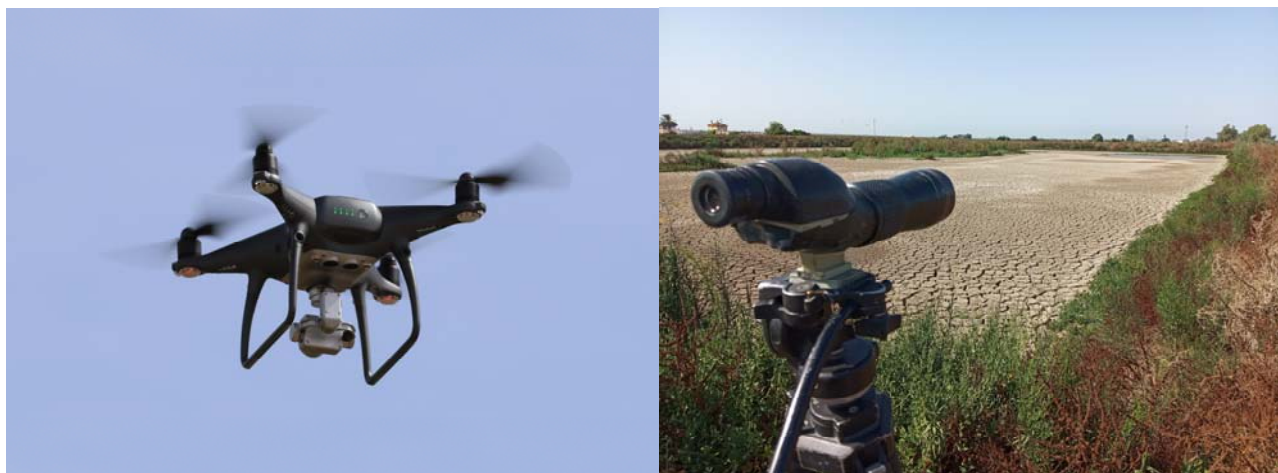
Fotografía 2. Dron Phantom 4 Pro durante vuelo de mapeo en el vaciadero de la Horcada, para la elaboración de ortomosaicos , MDE y material audiovisual (izquierda). Telescopio terrestre sobre trípode en Butano3S, una de las principales herramientas de observación durante los censos de aves (derecha) (Autor: R. Muriel, EBD-CSIC).

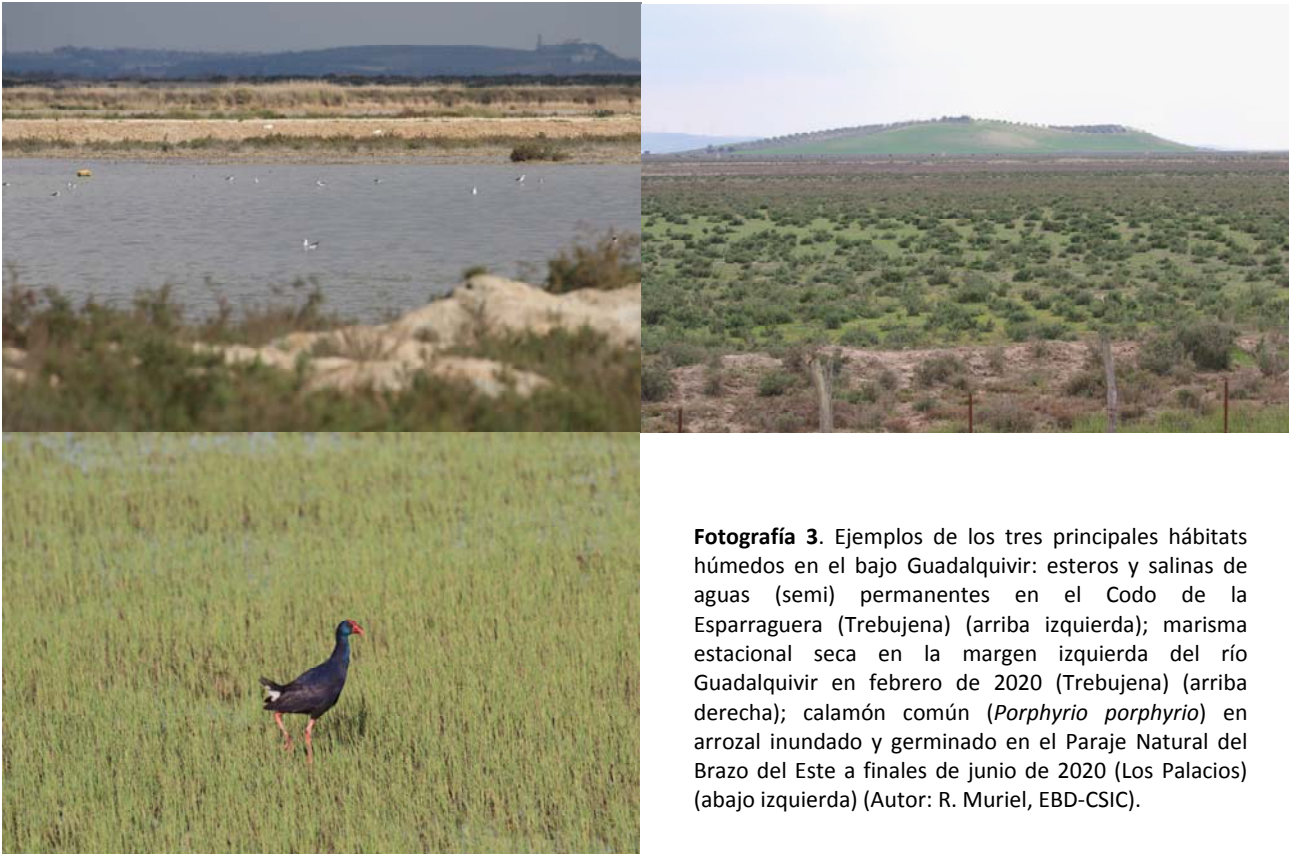
Fotografía 3. Ejemplos de los tres principales hábitats húmedos en el bajo Guadalquivir: esteros y salinas de aguas (semi) permanentes en el Codo de la Esparraguera (Trebujena) (arriba izquierda); marisma estacional seca en la margen izquierda del río Guadalquivir en febrero de 2020 (Trebujena) (arriba derecha); calamón común (*Porphyrio porphyrio*) en arrozal inundado y germinado en el Paraje Natural del Brazo del Este a finales de junio de 2020 (Los Palacios) (abajo izquierda) (Autor: R. Muriel, EBD-CSIC).

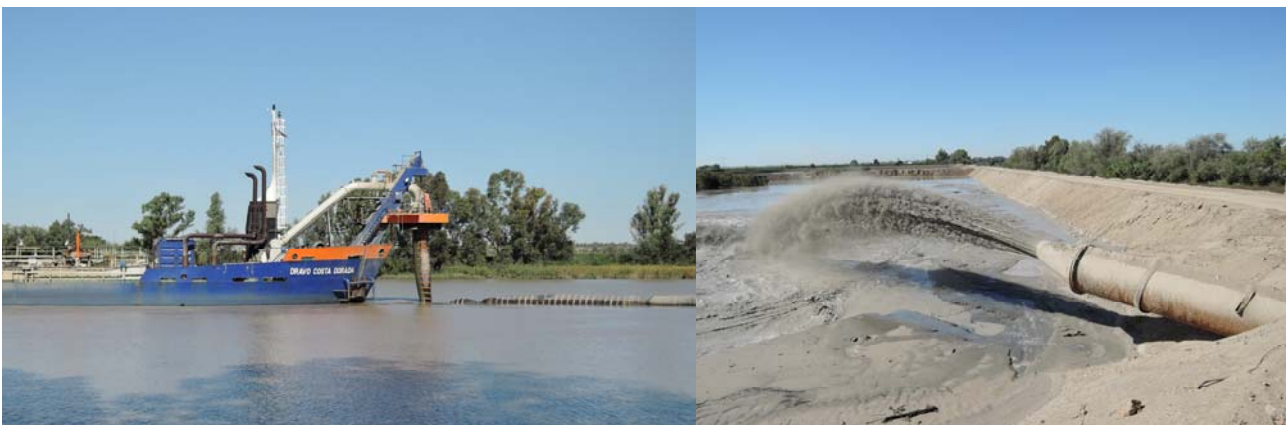
Fotografía 4. Descarga desde la draga de materiales dragados del fondo del río Guadalquivir a través de la conducción de vertido (izquierda) e impulsión en el sector de Butano3S (derecha) a principios del mes de octubre de 2019 (Autor: R. Muriel, EBD-CSIC)..

Fotografía 4. Descarga desde la draga de materiales dragados del fondo del río Guadalquivir a través de la conducción de vertido (izquierda) e impulsión en el sector de Butano3S (derecha) a principios del mes de octubre de 2019 (Autor: R. Muriel, EBD-CSIC)..

El **sector 2** fue acondicionado como recinto principal para contener el grueso de los vertidos en el vaciadero de Butano. Fue el primero en recibir materiales de dragado a comienzos de septiembre. El turno de vertido principal finalizó a mediados de septiembre con el llenado completo, pero se repitió una última tanda hasta el 30 de septiembre aprovechando el desagüe parcial de agua para acomodar nuevos sedimentos. El volumen final de vertidos fue superior a la capacidad prevista y la APS decidió disponer del sector 3S para alojar el excedente.

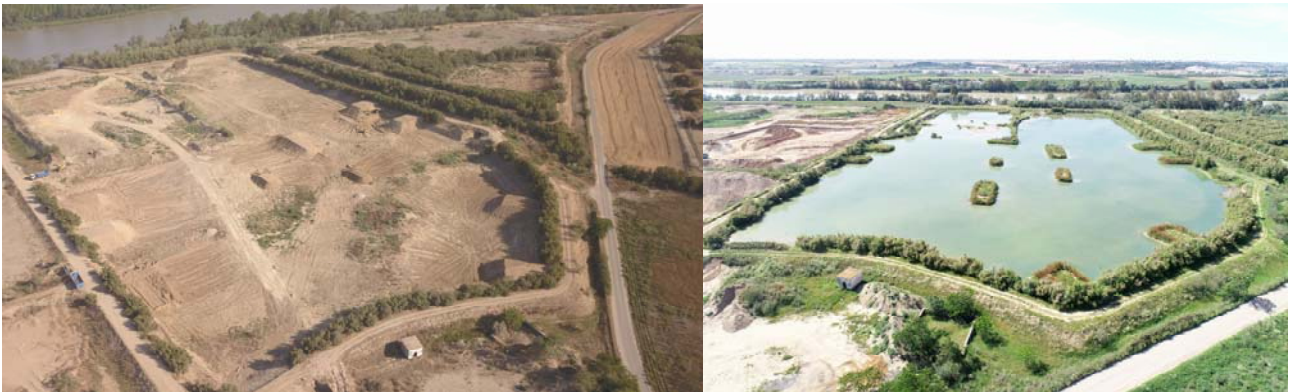
Fotografía 5. Comparación del estado del sector de Butano2 durante la ejecución de actuaciones ambientales antes del vertido a finales de agosto de 2019 (izquierda) y después del vertido a mediados de mayo de 2020 (derecha) (Autor: DRAVOSA; M. Barbero EBD-CSIC).

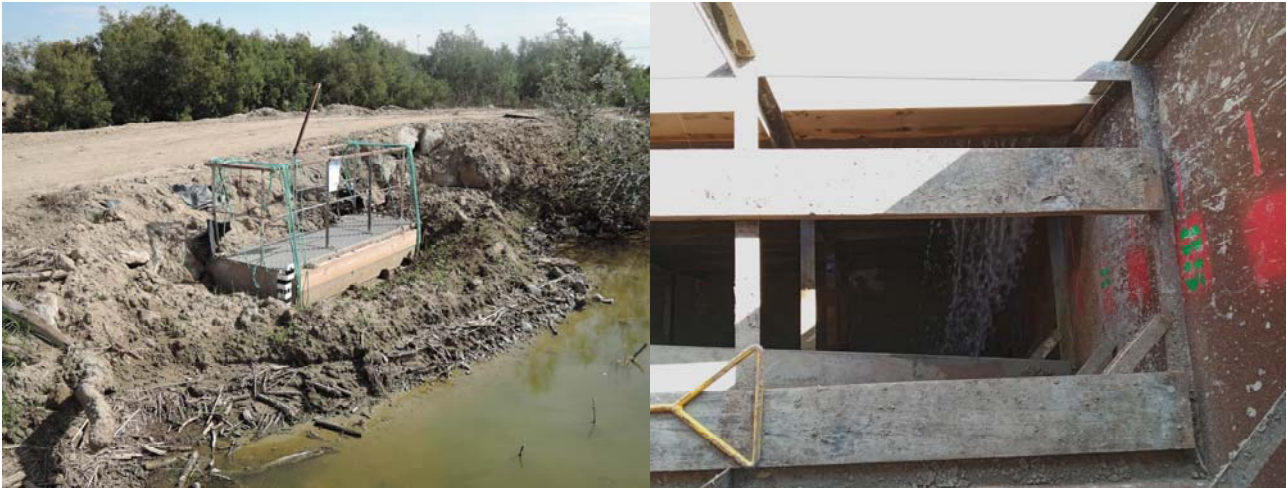
Fotografía 6. Aspecto de la caja de agua en Butano2 una vez sellado el frente con el acopio de materiales por encima del nivel máximo previsto del agua (izquierda). Se observa la parte superior de la escala limnimétrica pintada sobre el perfil metálico en la esquina de la caja. Detalle de la filtración de agua entre las tablas de la caja de agua de Butano3S a principios de noviembre (derecha) (Autor: R. Muriel, EBD-CSIC).

El sellado del sector 2 se realizó finalmente mediante el depósito directo de sedimentos frente a la caja de agua hasta alcanzar una altura superior a la cota máxima de inundación prevista. Este método evitó la filtración de agua a través de las tablas de la caja y garantizó el nivel máximo pasivo de inundación. Sin embargo, no permitió la regulación de la lámina de agua por evacuación controlada, excepto con la retirada de materiales con maquinaria.

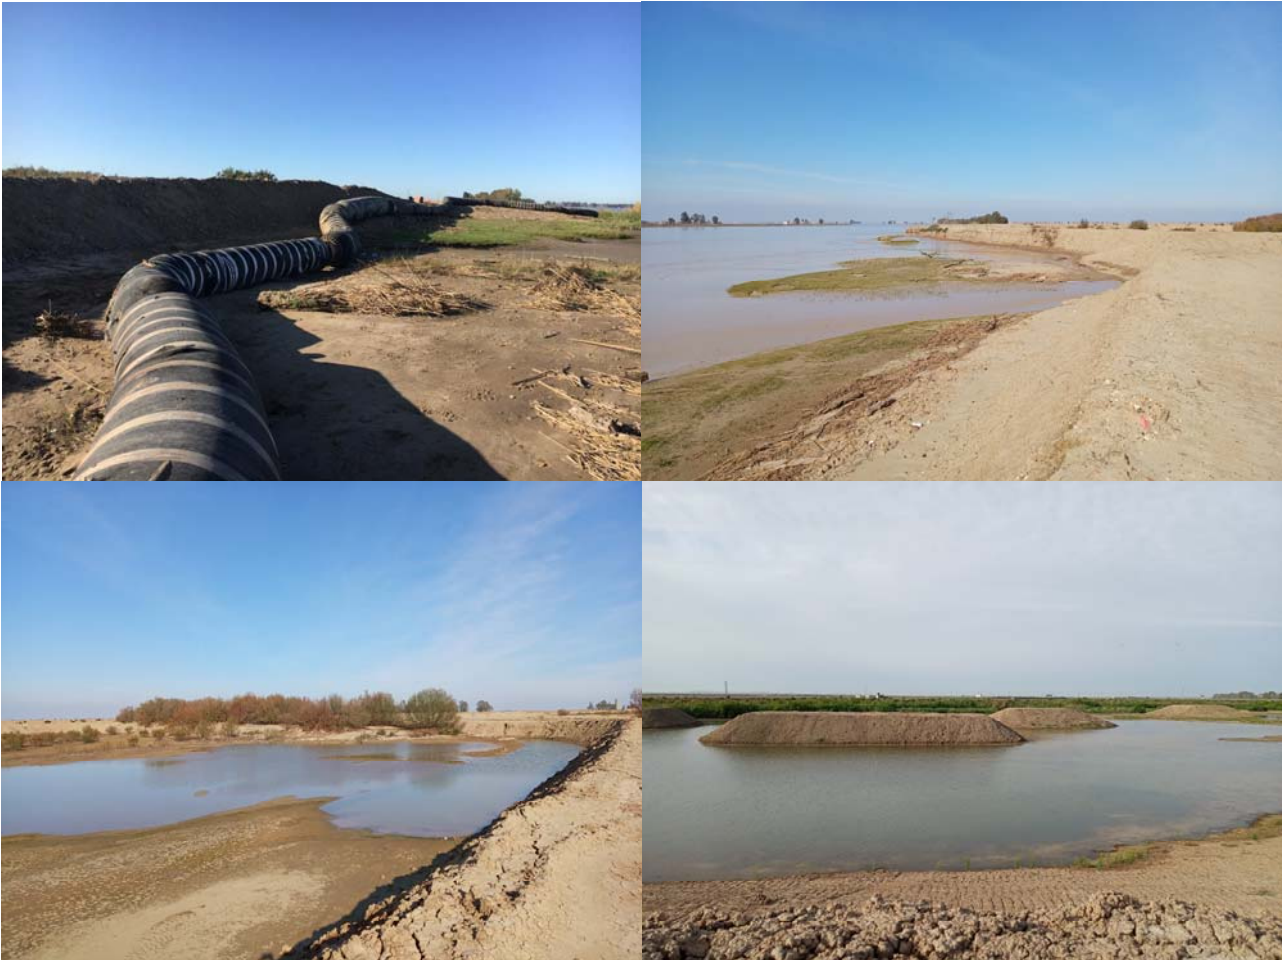
Fotografía 7. Conducción de vertido sobre el borde oeste de Horcada2 a mediados de septiembre de 2019 (arriba izquierda); panorámica de la orilla del río Guadalquivir y lado oeste de Horcada2 con marea alta a mediados de febrero de 2020 (arriba derecha); lámina de agua residual en subsector norte de Horcada2 procedente del vertido destinado a Horcada1 a mediados de febrero de 2020 (abajo izquierda); estado post-vertido de las islas artificiales en Horcada1, con una gran diferencia entre la cota de coronación y la superficie del agua debido al bajo nivel de inundación (abajo derecha) (Autor: R.Muriel, EBD-CSIC).

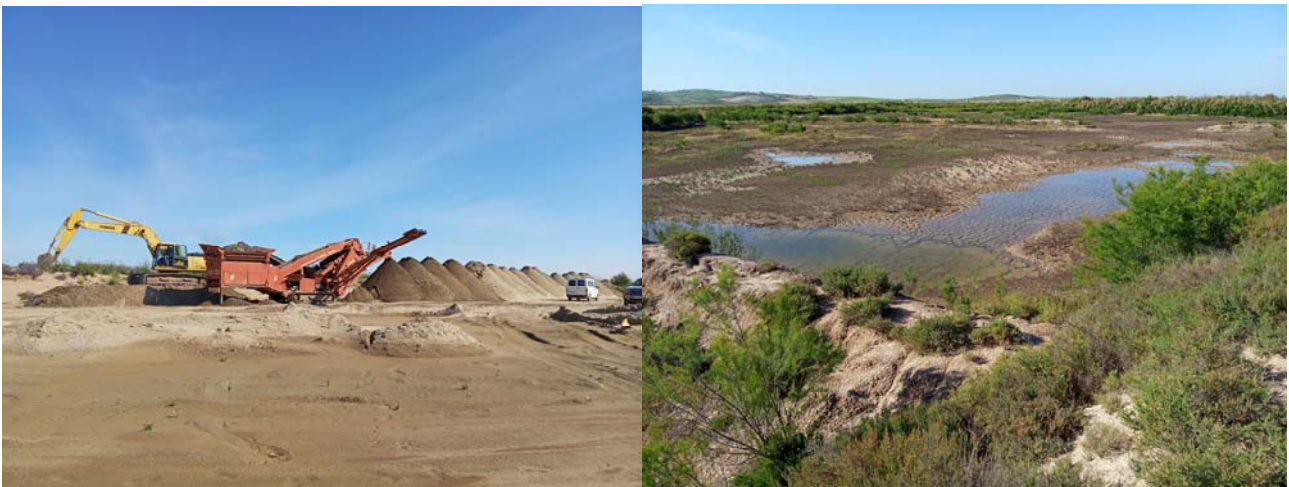
Fotografía 8. Maquinaria de extracción y clasificación de áridos trabajando en el lado noreste de Yeso1 durante la campaña 2019-20 (izquierda). Pequeñas láminas de agua marginales formadas por la acumulación de precipitaciones a principio de mayo de 2020 en el subsector este de Yeso2 (derecha) (Autor: R. Muriel, EBD-CSIC).

En el **Yeso1** se han venido realizando trabajos de movimiento, clasificación y extracción de áridos más o menos continuos durante todo el periodo de seguimiento, concentrados especialmente en la zona noreste y centro. La excavación de zanjas y catas en el fondo del vaso, ya de por sí próximo al nivel freático, permitió el afloramiento de pequeños charcos de agua semipermanente, alimentados también por la cuantiosas precipitaciones primaverales. No obstante, el aumento de las temperaturas y las horas de luz desde mediados de primavera terminó por secar la mayor parte de estos charcos.

En el **Yeso2**, se diferenciaron dos subsectores: el oeste totalmente colmatado por sedimentos arenosos muy permeables en los que ni siquiera se formaron charcos durante los episodios de lluvias (excepto una charca en la esquina suroeste), y el este que conservó la estructura de la última campaña de vertidos (2016-17) con fondos de arcillosos que si permitieron la retención de charcos temporales de escasa profundidad formados con las precipitaciones primaverales, que terminaron por secarse durante el mes de junio.

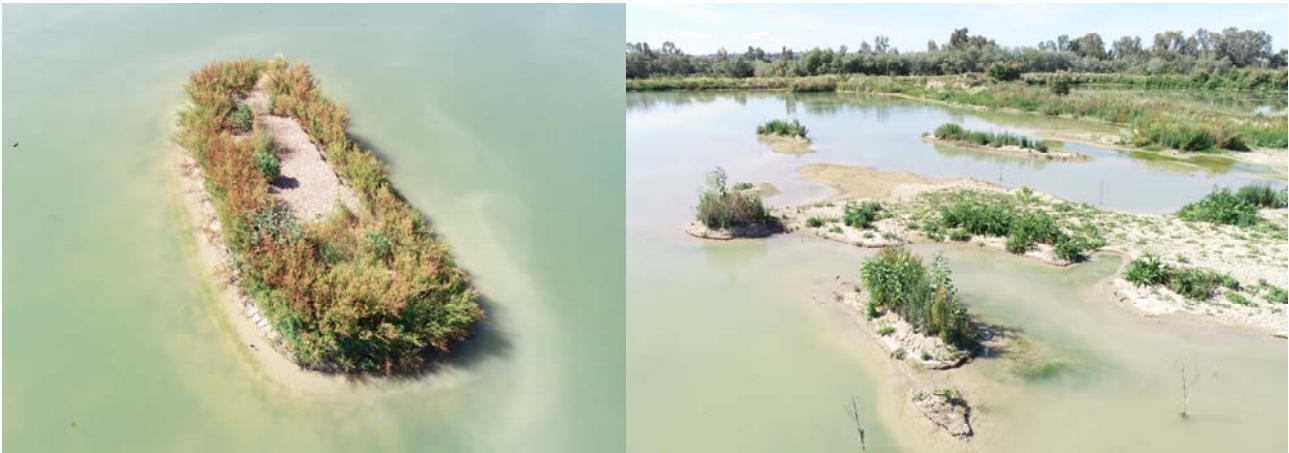
Fotografía 11. Isla artificial de Butano2 con una profusa orla de vegetación anula/bianual espontánea a comienzos de mayo donde nidificaron varias especies de aves acuáticas (izquierda). Grupo de islas espontáneas en la zona de impulsión en el lado noroeste de Butano2 a principios de mayo, donde se instaló una colonia mixta de cigüeñuelas comunes y avocetas comunes (derecha) (Autor: M. Barbero, EBD-CSIC).

Butano2 fue el recinto con mejores condiciones para la nidificación de una rica comunidad de aves acuáticas gracias a la estabilidad de una lámina de agua relativamente grande, un hidropereodo prolongado, la diversidad de áreas de distinta profundidad, la existencia de islas seguras y estables, la abundancia de macrófitos sumergidos y la profusa cobertura vegetal en las orillas. La zona de impulsión en el lado noroeste de aguas someras y superficies emergidas y aisladas, fue de uso preferente para la alimentación y nidificación de limícolas (e.g. cigüeñuela común, avoceta común), alimentación de otras especies no reproductoras (e.g. morito común, flamenco común), y para el descanso de prácticamente todas las especies de acuáticas observadas, incluyendo anátidas, limícolas, canasteras, gaviotas, fochas y gallinetas. Las islas artificiales, rodeadas de aguas profundas, permitieron prolongar el periodo de nidificación y fueron clave para la reproducción de la cigüeñuela común, focha común y probablemente anátidas. Las zonas N-NE y O-NO de profundidad intermedia, presentaron el mayor desarrollo de macrófitos sumergidos y flotantes (i.e. algas filamentosas) esenciales para la alimentación de muchas de las especies presentes (e.g. anátidas, focha común, zampullín común) y como material de construcción de nidos (zampullín común). Es probable que la menor salinidad en los tramos de dragado asignados a Butano y la mayor presencia de nutrientes en el vertido y en los propios materiales del recinto, favoreciesen una mayor productividad de plancton y macrófitos en el agua y de vegetación anual y bianual en las orillas, tal como denota la dominancia de comunidades ruderales formadas por cardos (e.g. *Sylibum marianum*, *Carduus bourgeanus*) y acedera (*Rumex acetosella*), frente a comunidades halófilas con menor desarrollo en el resto de vaciaderos. No obstante, el rápido y profuso desarrollo de esta vegetación sobre la coronación y, sobre

todo, el perímetro de las islas artificiales, limitó su potencial como zona de reproducción de larolimícolas. Cabe destacar finalmente, la abundancia de taludes terrosos en el lado noroeste y norte, además de los dos taludes artificiales construidos, ocupados por el abejaruco común como especie no acuática de interés

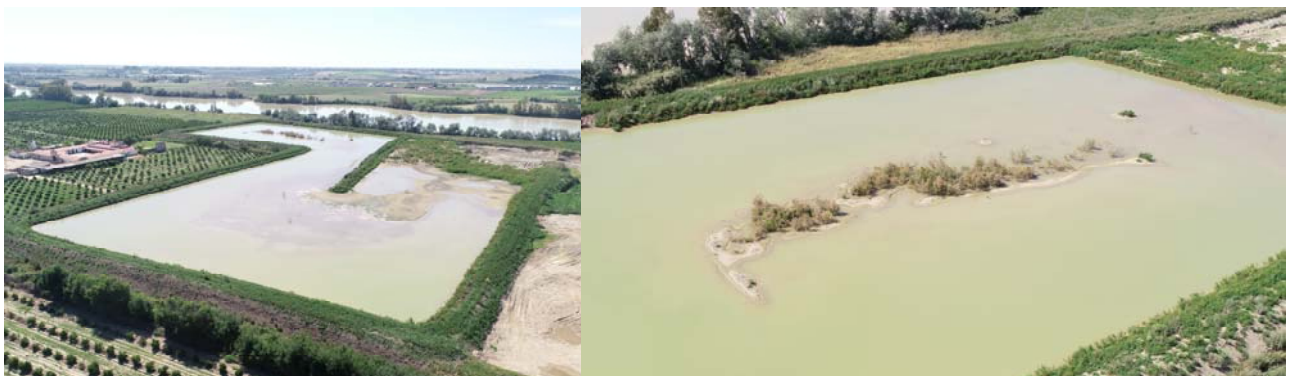
Fotografía 12. Imagen aérea de Butano3S desde el sur, en la que se aprecia la zona seca y con extracción incipiente de sedimentos en el lado norte del subsector este (izquierda), y detalle de las islas espontáneas con tarajes en el subsector oeste, donde se estableció una colonia mixta de cigüeñuelas comunes y avocetas comunes (derecha), a comienzos de mayo de 2020 (Autor: M. Barbero, EBD-CSIC).

Butano3S ofreció condiciones adecuadas para la nidificación de limícolas sobre sustratos aislados, con poca cobertura vegetal, como las superficies emergidas y aisladas en el centro del subsector oeste, además de amplias superficies de aguas someras para la alimentación de limícolas, moritos, gaviotas reidoras y flamencos. En cambio no resultó atractivo para anátidas, fochas o zampullines, que precisan de láminas de agua más estables, zonas de mayor profundidad con abundante vegetación sumergida y orillas con mayor cobertura vegetal. Sin embargo, la disminución continua del nivel del agua y la conexión de las zonas emergidas con las orillas cercanas, adelantó el fin de la nidificación a mediados de mayo. En junio, quedaban láminas aisladas y menguantes de aguas muy someras, suficientes para el desarrollo de los pollos restantes y la alimentación puntual de otras especies visitantes (e.g. morito común, flamenco común).

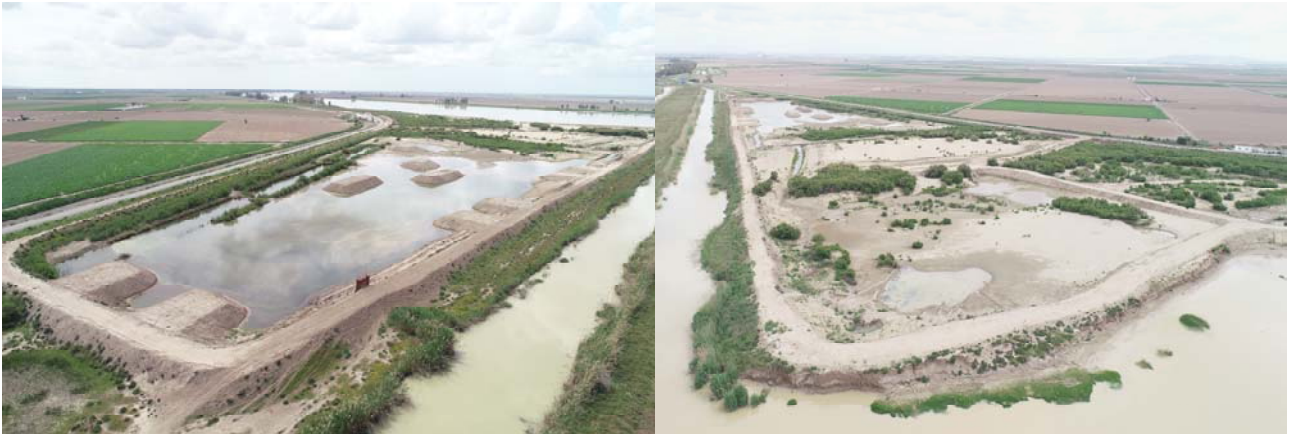
Fotografía 13. Imagen aérea de Horcada1 desde el noreste, donde se pueden ver las islas artificiales y penínsulas construidas (izquierda), y Horcada2 desde el río Guadalquivir (derecha) a mediados de abril de 2020 (Autor: M. Barbero, EBD-CSIC).

En **Horcada1**, la diversidad y abundancia de reproductores fue inferior al potencial del sector a pesar de las actuaciones llevadas. La principal razón fue el llenado insuficiente, muy por debajo de la cota máxima prevista en base a la cual se diseñaron los elementos para el descanso y nidificación de aves acuáticas. Como consecuencia, las cuatro islas artificiales creadas permanecieron como pirámides truncadas de taludes pronunciados con menor atractivo para su uso por aves acuáticas. Aun así, las orillas de las islas fueron utilizadas con asiduidad por anátidas (e.g. ánade azulón, pato colorado, porrón europeo), fochas y

algunas limícolas (e.g. avoceta común, cigüeñuela, andarríos chico y grande, chorlito chico) como zona de descanso y alimentación. Lo más destacable fue el uso de las superficies de coronación y taludes de las cuatro islas como lugar de nidificación por la avoceta común a pesar de la altura respecto al agua y la inclinación de los taludes. Esta especie selecciona sustratos aislados con poca cobertura vegetal, e incluso desnudos, con preferencia por humedales someros y salobres. Ninguna otra especie utilizó las islas como zona de reproducción. Se registró también la nidificación con éxito en el carrizal del lado sur de varias especies que instalan los nidos dentro o cerca de la cobertura vegetal de la orilla, como el ánade azulón, pato colorado o zampullín común.

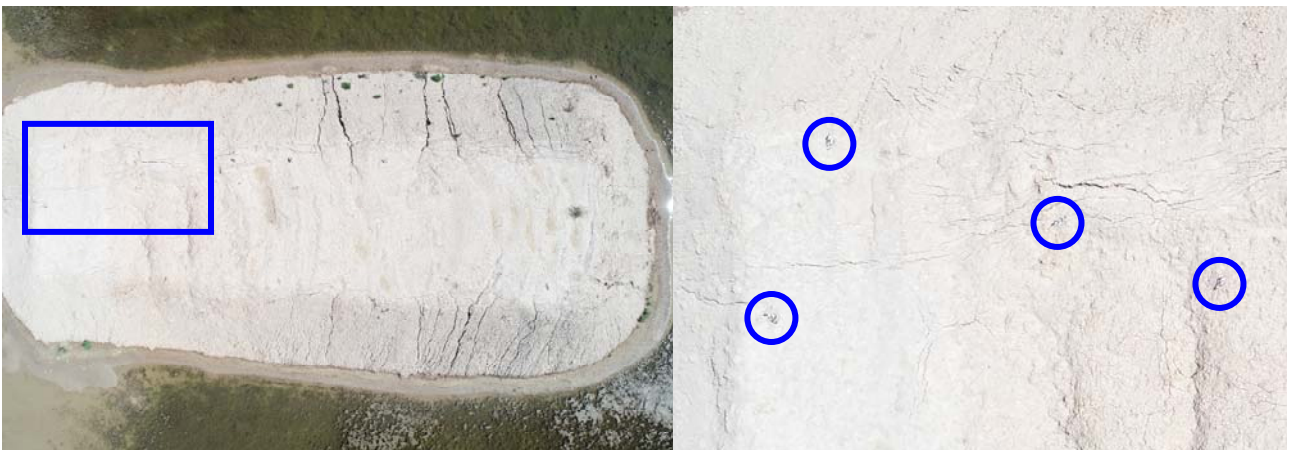
Fotografía 14. Imagen aérea ortogonal de una de las islas medianas creadas en Horcada1 ocupada por una colonia nidificante de avoceta común (*Recurvirostra avosetta*) a finales de junio de 2020 (izquierda). Detalle ampliado donde se observan avocetas incubando sobre la superficie desnuda de coronación de la isla (derecha) (Autor: M. Barbero, EBD-CSIC).

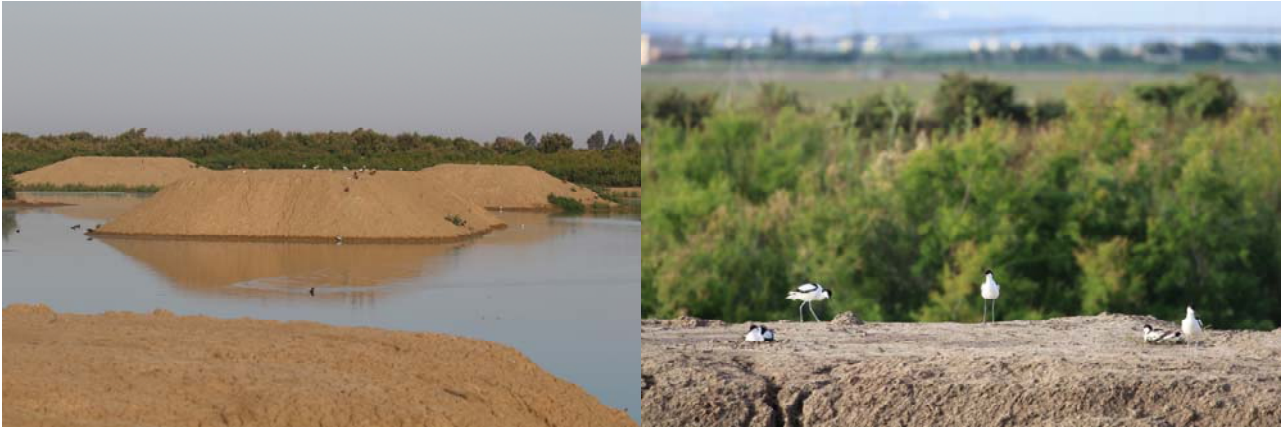
Fotografía 19. Colonia de cría de avoceta común (*Recurvirostra avosetta*) sobre las islas artificiales (izquierda), y detalle de nidos activos sobre la isla mediana norte (derecha) en el sector de Horcada1 a finales de mayo de 2020 (Autor: R. Muriel, EBD-CSIC).

Las dimensiones, posición y grado de aislamiento de las islas de nidificación parecieron tener un efecto importante sobre el número de nidos activos y el periodo de nidificación en la especie (Fig. 23, 24). Por ejemplo, en Horcada1 el número de nidos activos por isla fue directamente proporcional a las dimensiones de las islas, con un pico máximo de 16 parejas en cada una de las dos islas medianas y de 4-5 en las pequeñas. Además, la nidificación fue esporádica en la isla pequeña oeste (IPO), que sólo estuvo aislada de las orillas cercanas durante las lluvias primaverales. En ella sólo se detectaron cuatro posibles nidos activos

en un solo censo, con abandono posterior. En cambio, en las islas centrales sobre aguas más profundas el periodo se prolongó al menos durante 29 días (IME, IPC) y hasta 42 días en el caso de la isla mediana norte (IPM) más alejada de las orillas (Fig. 24). Utilizando la densidad de nidos totales en relación a la superficie de coronación para excluir el efecto del tamaño, se observó que la nidificación fue inferior en la isla pequeña IPO que en IPC, debido a su temprana conexión con la periferia, como ya se ha comentado. La densidad acumulada en IPC fue incluso mayor que la de IME, pero algo menor que la de IMN, probablemente debido a la mayor proximidad de IME a la orilla sur y la situación más aislada sobre aguas más profundas de IMN (Fig. 23).

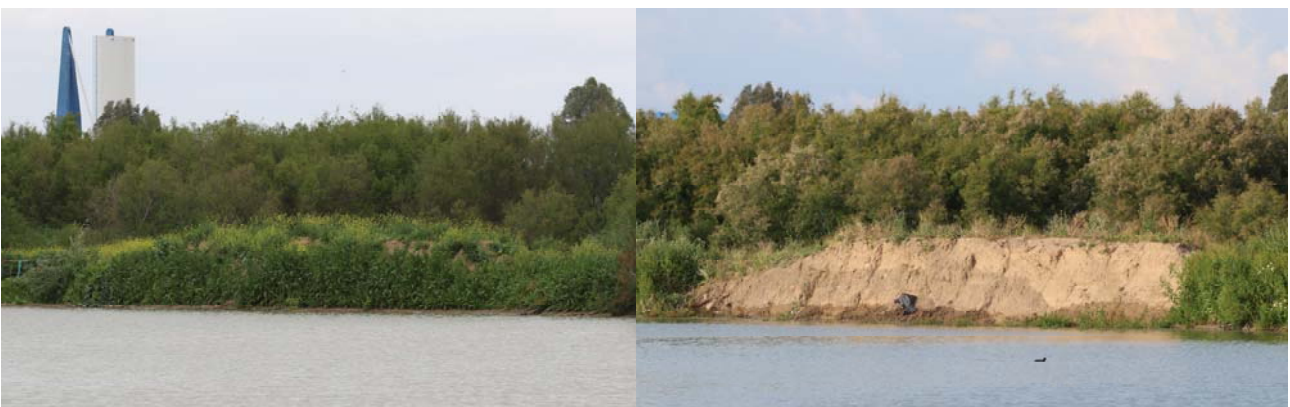
Fotografía 39. Talud artificial (T1) creado en Butano2 para abejaruco europeo (*Merops apiaster*), dentro de las medidas ambientales de la campaña 2019-20, situado en el lado este de la mota perimetral junto a la caja de agua, antes de despejar el frente colonizado por vegetación a principios de marzo (izquierda) y después de la actuación realizada por CORESA a petición del CSIC a principio de abril de 2020 (derecha) (Autor: R. Muriel, EBD-CSIC).

En Butano2, los dos taludes T1 y T2 construidos en los lados E (caja de agua) y S del recinto fueron remodelados por CORESA el 09/04/2020 a petición del CSIC para retirar la vegetación que había crecido profusamente sobre ellos y perfilar un corte más vertical. Ambos taludes, pero particularmente T1, fueron ocupados por los abejarucos, que comenzaron a perforar galerías inmediatamente. En T1 se registró un máximo de 26 nuevos orificios, lo que supuso un 11.8% del número máximo de galerías registradas en todo Butano2. Sin embargo el desmantelamiento accidental de más de la mitad sur del talud (> 10 m lineales hasta la base) entorno al 20/05/2020, truncó su potencial en el momento central del periodo de puesta (ver apartado 3.7.5). Antes de su desmantelamiento se registraba la presencia de 2-4 aves ocupando activamente el talud, que no volvieron a observarse posteriormente. El número de orificios restante (N = 7) tampoco aumentó con nuevas perforaciones.
