**AMPLIAR CONOCIMIENTO CIENTÍFICO E INNOVACIÓN EN EL ESTUARIO DEL
GUADALQUIVIR. DETERMINACIÓN DE LOS EFECTOS DE LAS ACTUACIONES
HUMANAS SOBRE LAS COMUNIDADES DE AVES ASOCIADAS AL RÍO
GUADALQUIVIR**

**CONTRATO DE LA
AUTORIDAD
PORTUARIA DE
SEVILLA CON LA
AGENCIA ESTATAL
CONSEJO SUPERIOR DE
INVESTIGACIONES
CIENTÍFICAS**

**Propuesta metodológica para
determinar el posible efecto de los
dragados de mantenimiento sobre
las comunidades de aves y plantas
asociadas al río Guadalquivir.**

**Informe final
27 de Mayo de 2018**

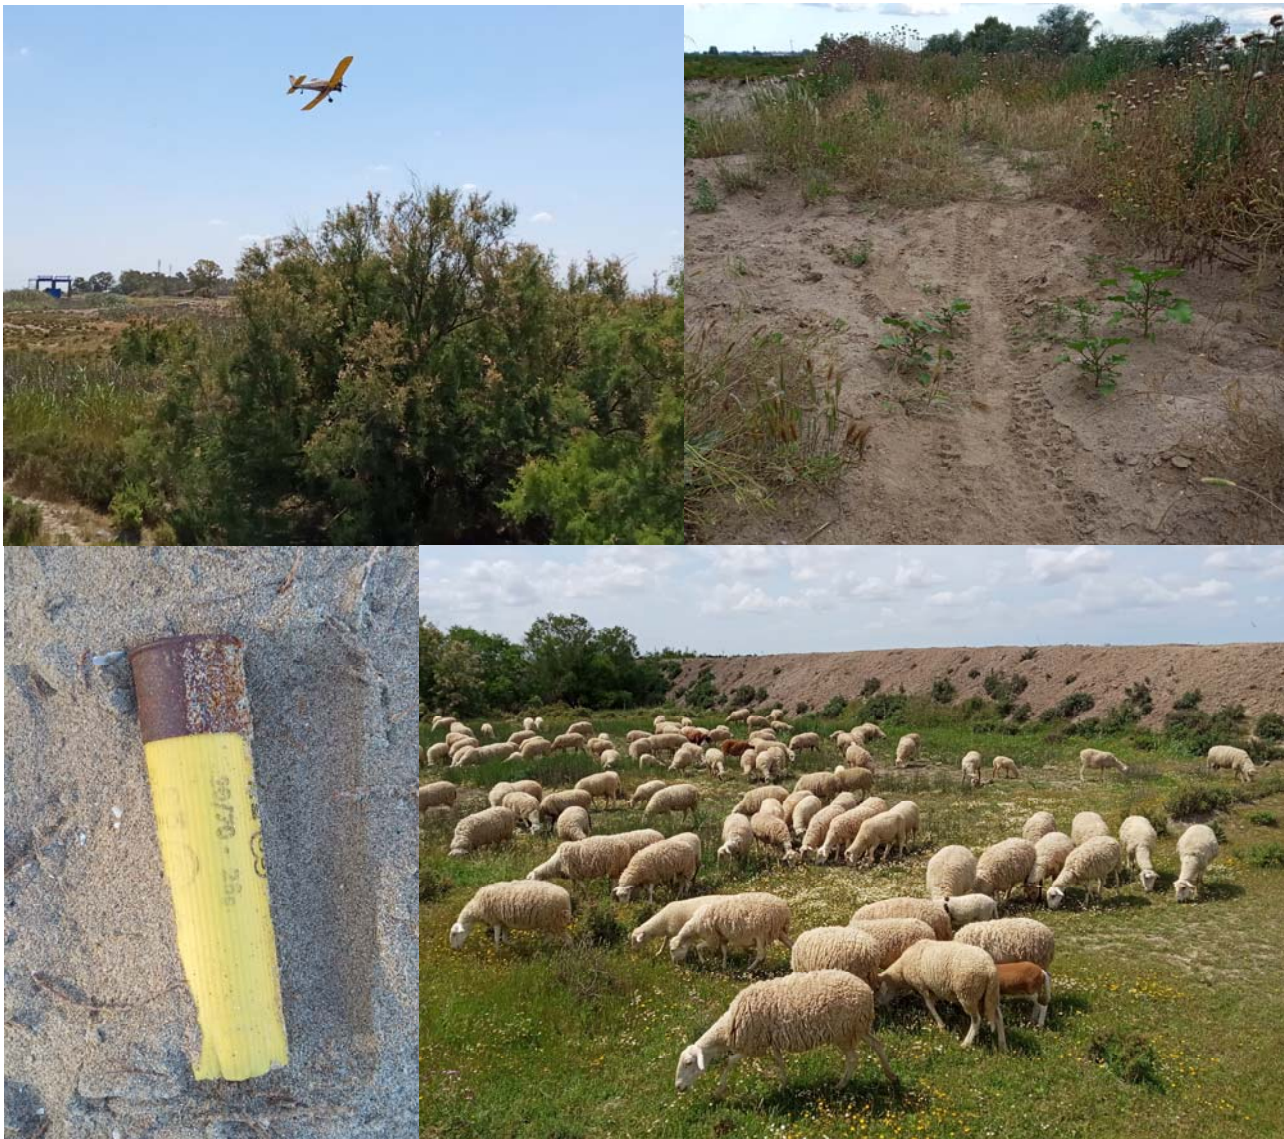
Fotografía 45. Molestias potenciales detectadas dentro o en la periferia de los recintos de los vaciaderos terrestres del Guadalquivir: avioneta de siembra de arroz sobrevolando a baja altura la periferia cercana del vaciadero de la Horcada a principios de junio de 2020 (arriba izquierda); rodadura de motocicleta de cross en la mota norte de Butano3N y 3S a mediados de mayo de (arriba derecha); cartucho de caza usado en Yeso1 a principios de marzo (abajo izquierda); y rebaño de ovejas transitando y pastando próximo a la mota este en Horcada1 a mediados de abril de 2020 (abajo derecha) (Autor: R. Muriel, EBD-CSIC).

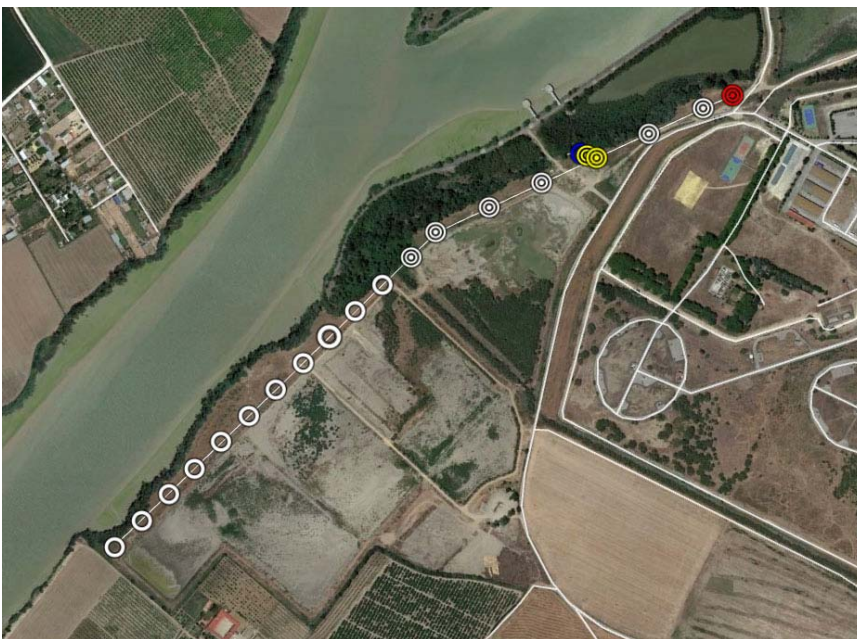
Figura 37. Localización de la línea eléctrica de distribución en el vaciadero de Butano y tipología de los apoyos eléctricos:

- Círculo blanco: canadiense suspendido.
- Doble círculo blanco: tresbolillo suspendido.
- Doble círculo amarillo: amarre con o sin puente superior.
- Doble círculo rojo: tresbolillo atirantado de amarre.
- Doble círculo azul: amarre con seccionador.

En el vaciadero de Butano existe una línea eléctrica de distribución que recorre en paralelo el lado NO entre la mota de los cuatro recintos del vaciadero y la orilla del río Guadalquivir. Parte del vértice NE próximo a la glorieta de acceso al recinto militar de El Copero, donde la línea se soterra, y continúa por la margen del río hacia el SO. En el tramo de 1.5 km de longitud correspondiente al vaciadero de Butano hasta el soterramiento hay un total de 21 apoyos eléctricos de diversa tipología y peligrosidad. La mayoría de ellos (N = 18; 85.7%) son de baja peligrosidad (i.e. tresbolillo suspendido o canadiense suspendido), pero hay tres de peligrosidad alta o muy alta con diseño de amarre y fin de línea con seccionadores sin aislamientos (Tabla 9; Figura 37). Ninguno de los apoyos presenta medidas de corrección.

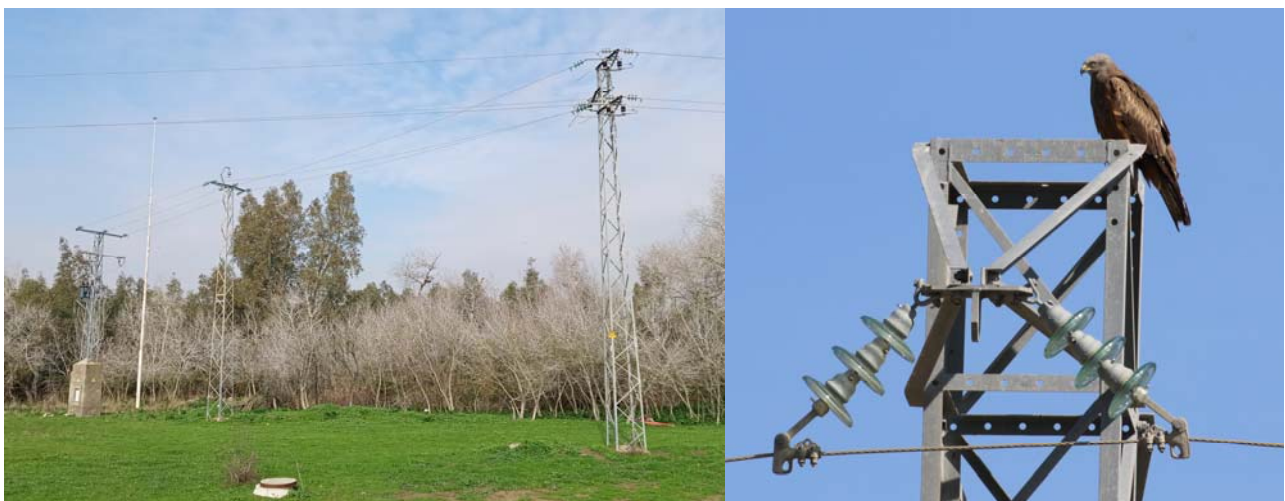
Fotografía 46. Tres de los apoyos más peligrosos del tendido eléctrico de distribución en Butano1, con diseño de amarre con o sin seccionadores o puentes por arriba (derecha). Milano negro (*Milvus migrans*) posado sobre apoyo tipo tresbolillo no peligroso en el entorno del río Guadalquivir a principios de marzo (derecha) (Autor: R. Muriel, EBD-CSIC).

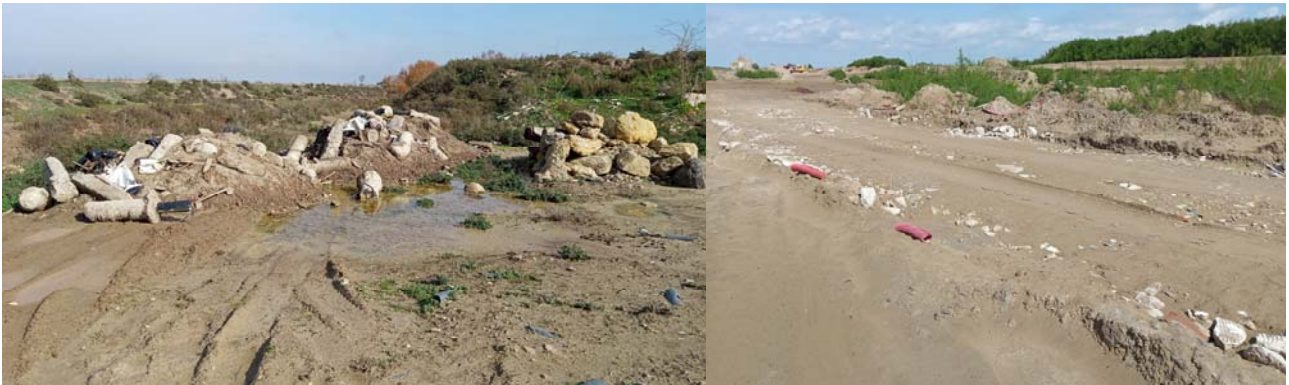
Fotografía 47. Acúmulos de escombros colindante a la mota suroeste de Yeso2 (Izquierda). Escombros y residuos sólidos semienterrados en el carril central dentro de Yeso1 (derecha) (Autor: R. Muriel, EBD-CSIC).

La falta o deterioro de las barreras físicas al acceso de personal no autorizado al interior de los vaciaderos facilita el uso de puntual de los mismos como lugar de depósito de escombros y basuras no autorizadas. El caso más evidente se encuentra en la explanada al NE de Butano1, a la que se accede directamente desde la Ctra. de El Copero y en la que se acumulan importantes acopios de escombros no autorizados con residuos sólidos.

Dentro de los recintos también se encuentran depósitos puntuales de residuos. Por ejemplo, la formación del talud T2 para abejaruco en Butano2 se hizo con un acopio cercano de tierra con un contenido importante de residuos sólidos y escombros que afloran en el corte interior del talud. En el interior de Yeso1 existen varios acúmulos de escombros en su parte centro-sur y se observa la presencia de escombros semienterrados mezclados con el sustrato de la base del carril central.

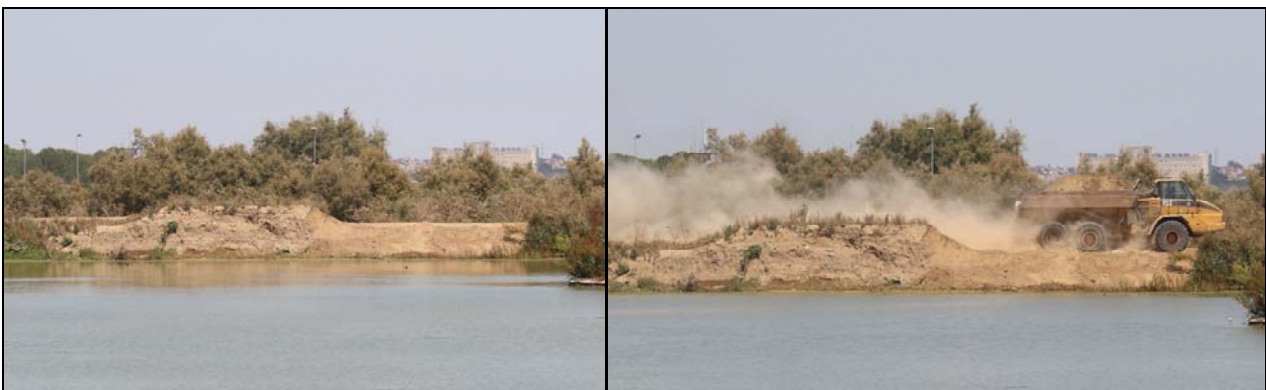
- Más de la mitad (15 m) de la longitud del talud (T1) creado para el abejaruco europeo junto a la caja de agua en el sector de Butano2, fue desmantelado y allanado al nivel de la mota durante la tercera semana del mes de mayo de forma no intencionada por operarios de la contrata CORESA (Fig. 38). Se trataba de uno de los dos taludes construidos como parte de las actuaciones destinadas a proporcionar sustrato de nidificación para la especie, que habían sido desbrozados y reperfilados por la propia CORESA el 08/04/2020 a petición del equipo de seguimiento. Con la remoción parcial del talud se destruyeron 35 m² de frente de talud y desapareció el 73% de los 26 orificios excavados por los abejarucos (conteo máximo 17/05/2020, 12.1% del total en el sector), si bien la mayoría eran incipientes y la reproducción era posible pero no segura. Los materiales retirados se utilizaron para ensanchar el tramo del carril, quizá con el fin de permitir cruce de maquinaria.

Fotografía 49. Talud para abejaruco europeo (T1) junto a caja de agua en Butano2, parcialmente desmantelado a finales de mayo (izquierda). Misma imagen al paso de un camión transportando materiales de Butano1 a 3N (derecha) (Autor: R. Muriel, EBD-CSIC).

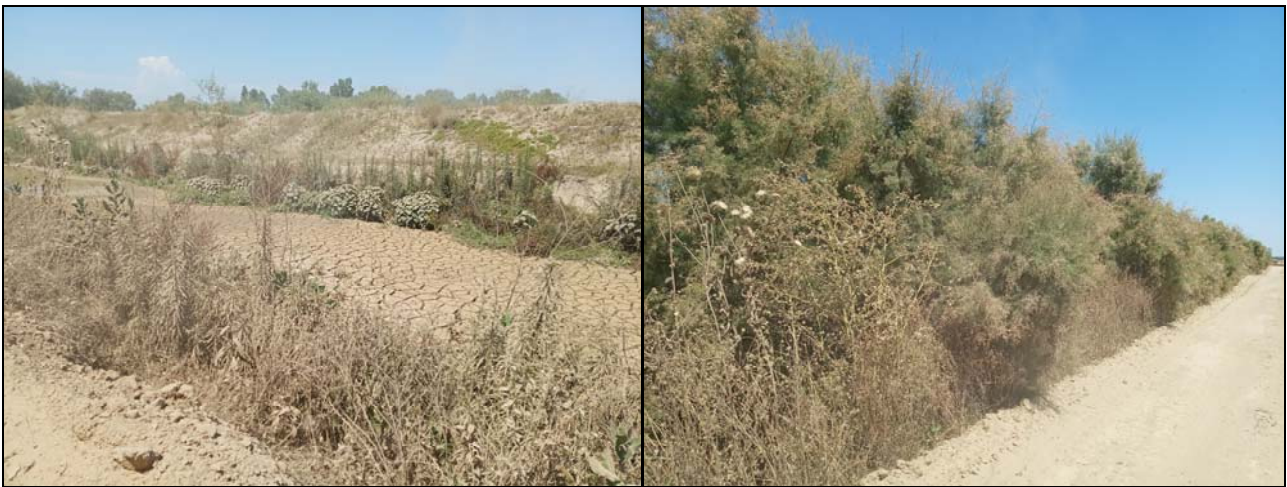
- Durante la segunda quincena del mes de mayo camiones volquete de gran tonelaje (*Lagartos*) transitaron con frecuencia elevada (3 min, turnos de mañana y tarde), velocidad moderada y en sentido único sobre los carriles reacondicionados de la mota perimetral de Butano2, con el fin de transportar áridos entre la zona de extracción en Butano1 y la zona de depósito al sur de Butano3N (Fig. 38). La velocidad de circulación y la ausencia de precipitaciones contribuyeron a la formación de grandes nubes de polvo en suspensión que cubrieron la vegetación del entorno a varios metros de altura y distancia. El impacto fue mayor en los lados O y NO donde no existe orla de tarajes suficientemente desarrollada que actúe de pantalla física. El paso constante de maquinaria pesada, junto con el ruido y el polvo pudieron provocar molestias, particularmente al abejaruco europeo por la disposición de su principal colonia en el talud largo en la esquina oeste. De hecho, se constató un descenso acusado en el recuento de la especie en Butano2, pasando de 25 ejemplares el día 09/05/2020, antes del incidente, a sólo 6 el 24/05/2020, para volverse a recuperar hasta 10-14 individuos en los dos siguientes censos, una vez cesado el tránsito, aunque localizados con preferencia en los taludes y tendido eléctrico del lado NO.

Fotografía 50. Vegetación cubierta de polvo levantado por el paso constante de camiones en la zanja y talud oeste donde se encuentra la principal colonia de abejaruco europeo (*Merops apiaster*) (izquierda), y en la orla de tarajes que forma una pantalla aislante entre el carril y la balsa en el lado SO (derecha), de Butano2 a finales de mayo de 2020 (Autor: R. Muriel, EBD-CSIC).

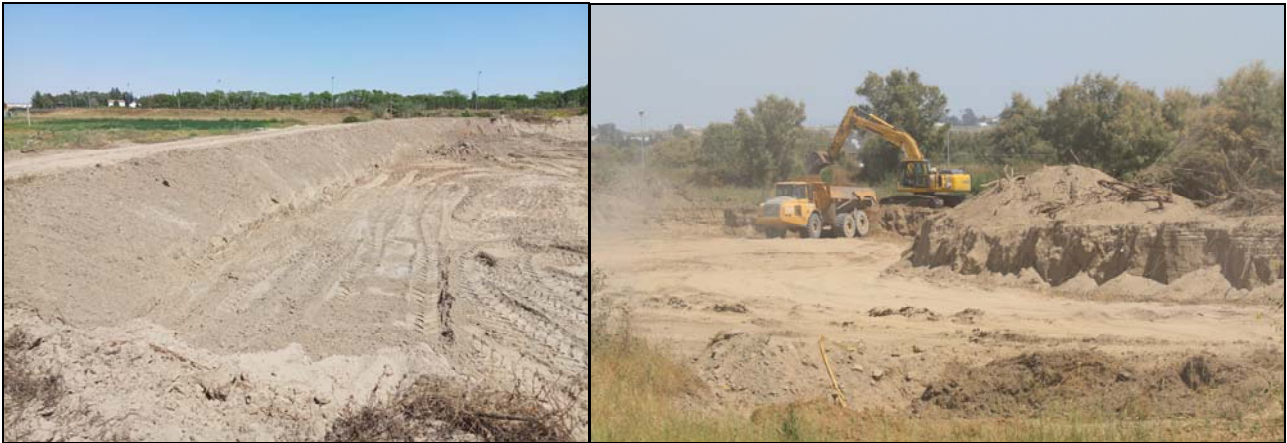
- Durante la extracción de áridos en Butano1 y Yeso1 se han reformado completamente ciertos tramos de la mota perimetral de los recintos, lo que ha supuesto el desbroce de la vegetación leñosa incipiente que se desarrollaba en la cara interior de la mota (Fig. 38, 39). En Butano1 la extracción y remodelado de la

mota se ha realizado en el extremo NE, con nuevos desbroces y extracciones en la parte central. En el Yeso1 se ha reformado todo el lateral E y parte del SE, afectando a la franja de tarajal maduro, así como un pequeño tramo en el lado NO. La vegetación leñosa pionera (e.g tarajes) desarrollada sobre el talud interior de la mota perimetral cumple una importante función de consolidación de la mota frente a la erosión, forma una pantalla vegetal que aísla físicamente el interior de los recintos de molestias visuales, sonoras y polvo en suspensión, y proporcionen refugio y alimentos a las aves, incluidas algunas acuáticas que nidifican en orilla vegetadas y ramas semihundidas (e.g. focha común, zampullín común).

Fotografía 51. Extracción de materiales y remodelación completa de la mota perimetral en el lado NE (izquierda), y extracción de materiales en curso en el frente de los acopios de materiales antiguos cubiertos por tarajal maduro (derecha), en el sector Butano1 desde el mes de mayo de 2020 (Autor: R. Muriel, EBD-CSIC).

Los trabajos de extracción de sedimentos en sectores no inundados deberían estar sujetos a una planificación coordinada en concordancia con el objetivo de gestión integrada del Protocolo de manejo de los vaciaderos. Esto supone incorporar a todas las partes involucradas en la gestión de los vaciaderos, incluidos los diversos contratistas, para evitar incidentes irreversibles o para fijar ciertas pautas de diseño importantes (e.g. respetar taludes internos de mota perimetral) previas a la ejecución de actuaciones ambientales específicas. Es además una forma más eficiente de proceder, que reduce costes posteriores durante la ejecución de las actuaciones al reducir el movimiento de materiales y predisponer elementos sin apenas esfuerzo (e.g. no retirar materiales de islas).

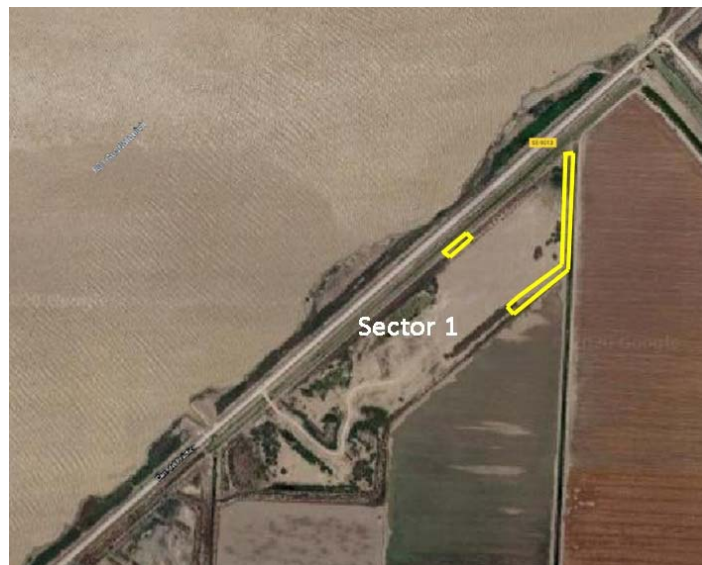
Figura 39. Localización de las incidencias reportadas en el presente informe en el sector Yeso1. Polígono amarillo: tramos de la mota perimetral desbrozados y remodelados. La remodelación afectó al extremo NE de la orla de tarajes maduros.

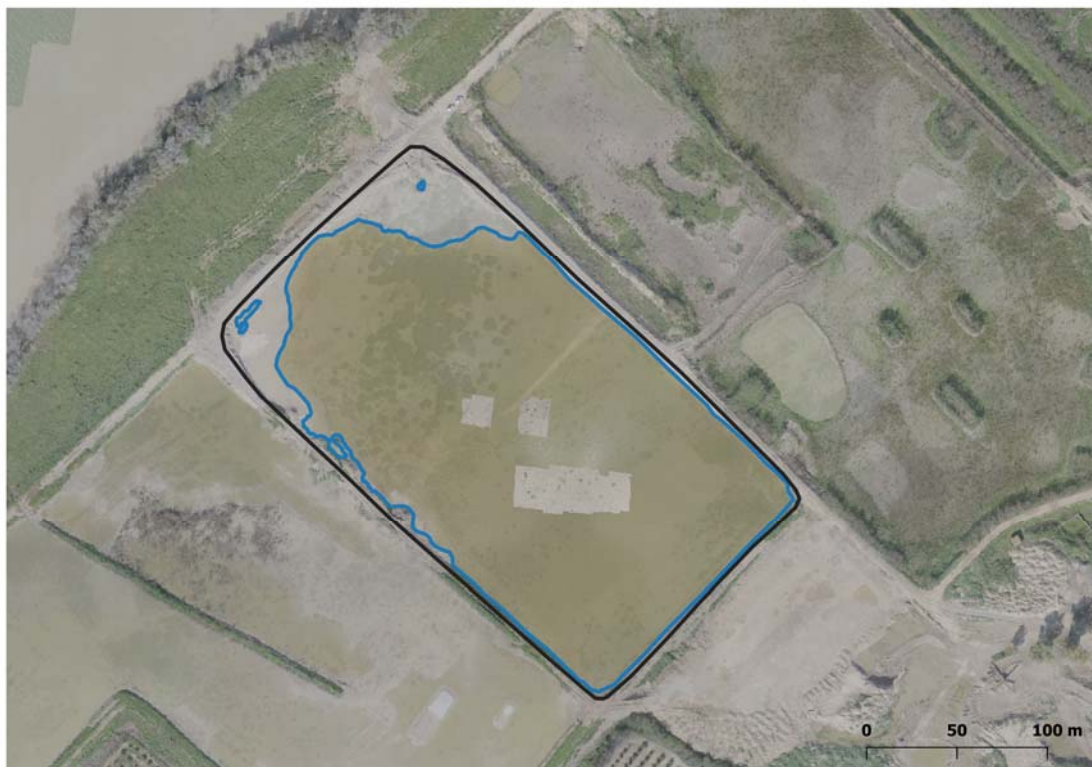
Figura 2. Esquema sobre planta de elementos físicos propuestos (arriba) y situación real de inundación y elementos a mediados de febrero (abajo) en el sector Butano3N. Línea negra: coronación de mota perimetral; línea azul: borde de lámina de agua.

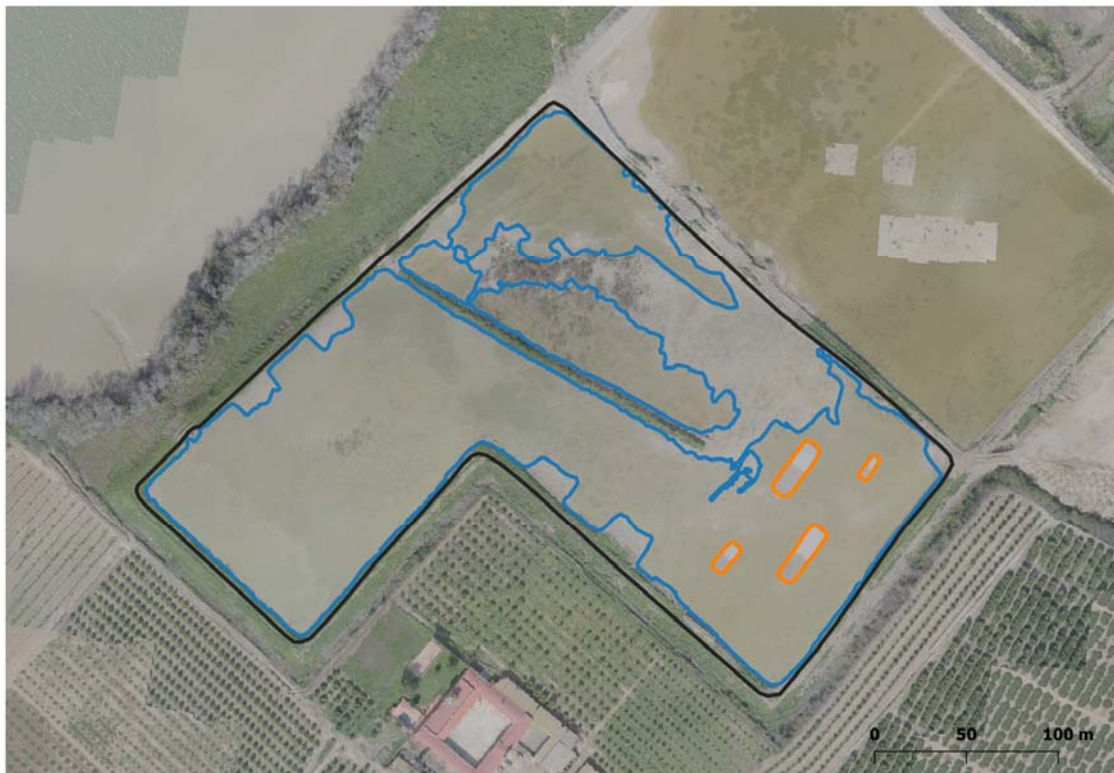
Figura 3. Esquema sobre planta de elementos físicos propuestos (arriba) y situación real de inundación y elementos a mediados de febrero (abajo) en el sector Butano3S. Línea negra: coronación de mota perimetral; línea azul: borde de lámina de agua; línea naranja: islas artificiales construidas.

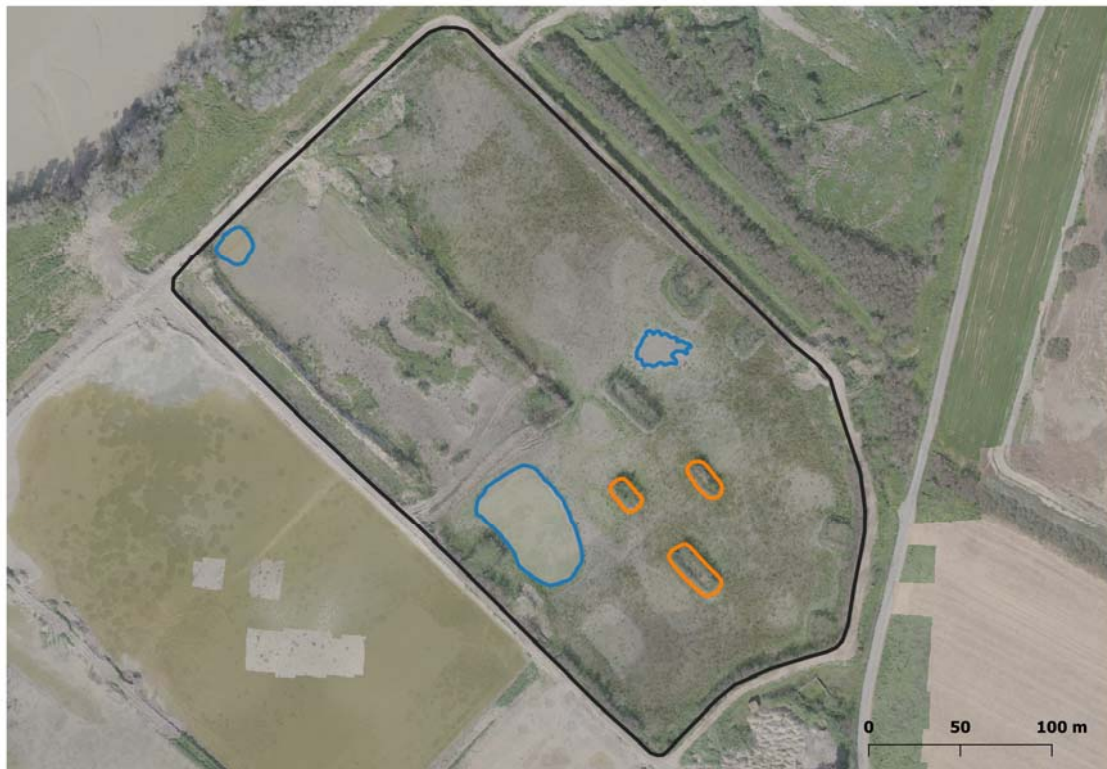
Figura 4. Esquema sobre planta de elementos físicos propuestos (arriba) y situación real de inundación y elementos a mediados de febrero (abajo) en el sector Butano2. Línea negra: coronación de mota perimetral; línea azul: borde de lámina de agua; línea naranja: islas artificiales preexistentes.

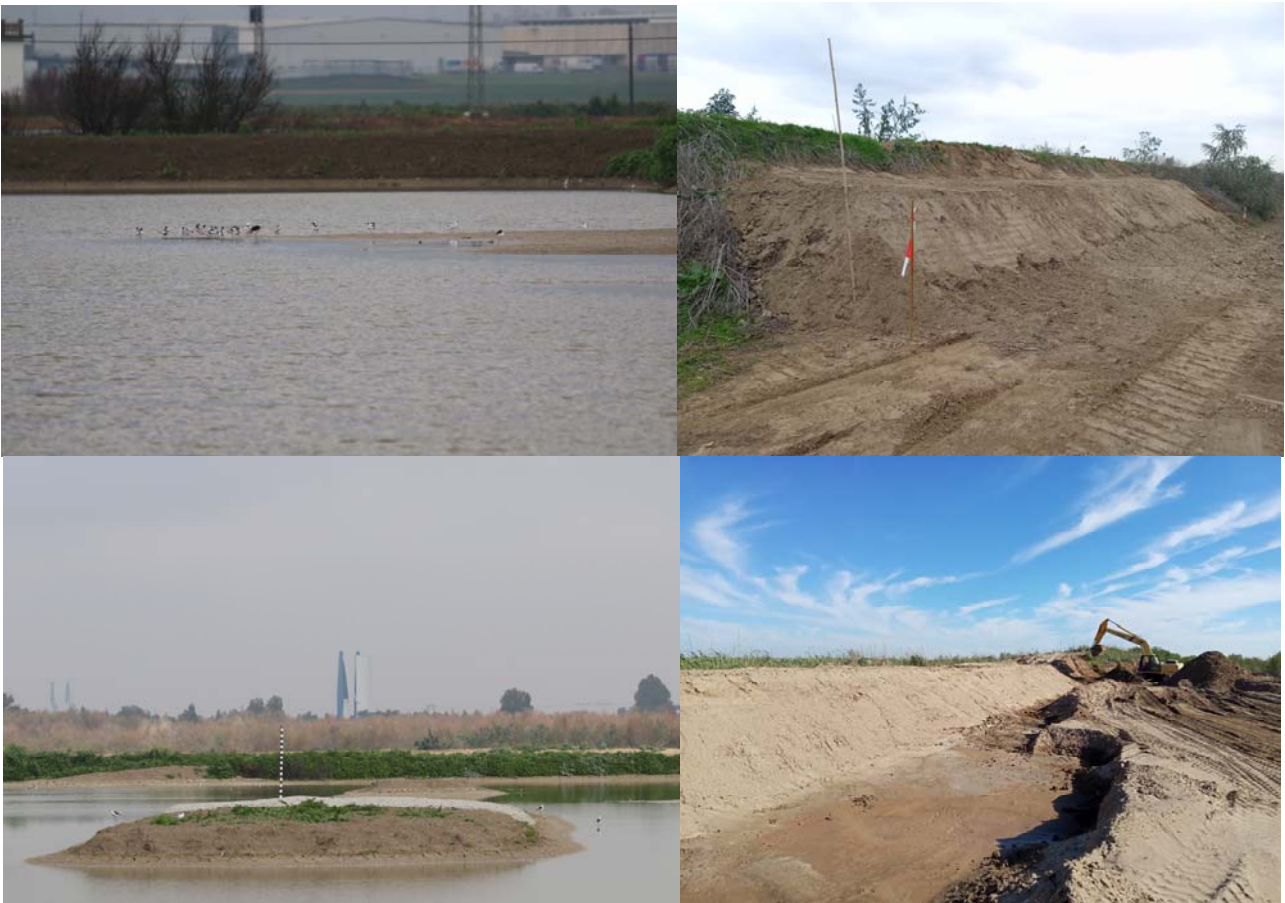
Fotografía 1. Actuaciones y trabajos realizados en la adecuación de los vaciaderos terrestres en la presente campaña 2020-21: bando de avoceta común (*Recurvirostra avosetta*) y cigüeñuela común (*Himantopus himantopus*) sobre una de las penínsulas construidas en Butano3S (arriba izquierda); talud para abejaruco europeo (*Merops apiaster*) sobre seco en la cara exterior de la mota NO de Butano2 (arriba derecha); isla artificial con la mitad de la superficie cubierta de grava en Butano3S (abajo izquierda); reperfilado de mota perimetral y eliminación de la vegetación desarrollada sobre el talud en el Yeso1 (abajo derecha) (Autor: R. Muriel, EBD-CSIC; APS).

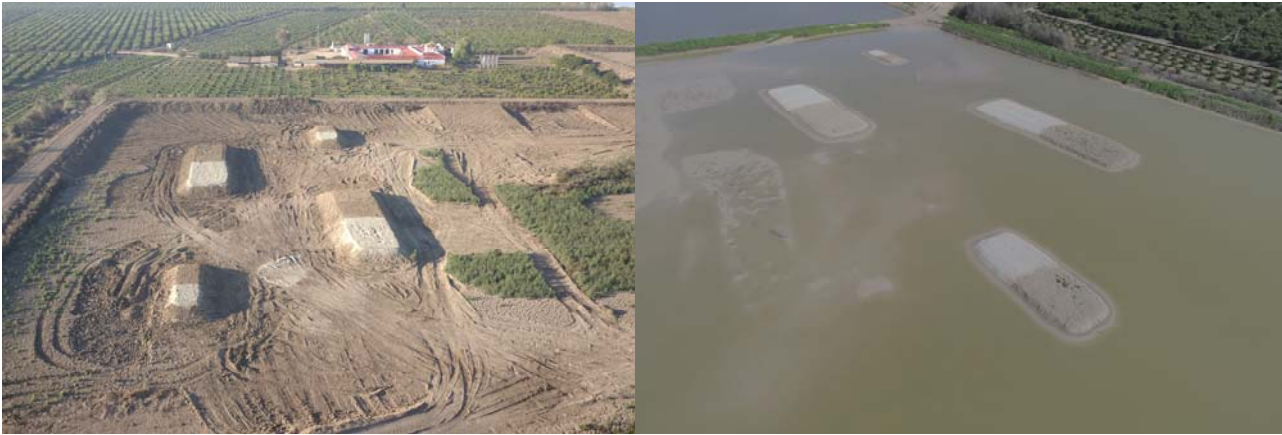
Fotografía 2. Panorámica de las cuatro islas artificiales construidas en la zona S de Butano3S, antes del llenado con el vertido de dragados (izquierda) y después (derecha). Se aprecia la mitad de la superficie de cada isla cubierta con grava (Autores: DRAVO.S.A.; M. Barbero, AerialRotors)

El grado de ejecución de la propuesta fue satisfactorio gracias a la realización de casi todos los elementos propuestos, en parte como consecuencia de la suspensión de las actuaciones previstas en Butano3N. Se construyeron cuatro islas siguiendo los parámetros de diseño, localización, disposición y composición, incluido el uso de malla antiherbáceas en dos de ellas. No obstante, no se profundizó la zona de su entorno lo suficiente como para garantizar su aislamiento durante el periodo reproductor y la distancia de las islas al perímetro tampoco fue el mínimo requerido debido a las dimensiones y formato del recinto. Se construyeron cuatro penínsulas en dos tándems según el diseño recomendado, aunque se cambió, de forma acordada, la localización de uno de los tándems de su ubicación inicial en el lado NE al lado SO, evitando así las zonas de apertura de la mota entre Butano3S y 3N. Se construyeron también los taludes de abejaruco sobre agua y se instalaron las escalas limnimétricas, aunque como en el caso de Butano3N, no cubrieron el tramo inferior de la profundidad máxima. El sellado de la caja de agua se realizó con depósito

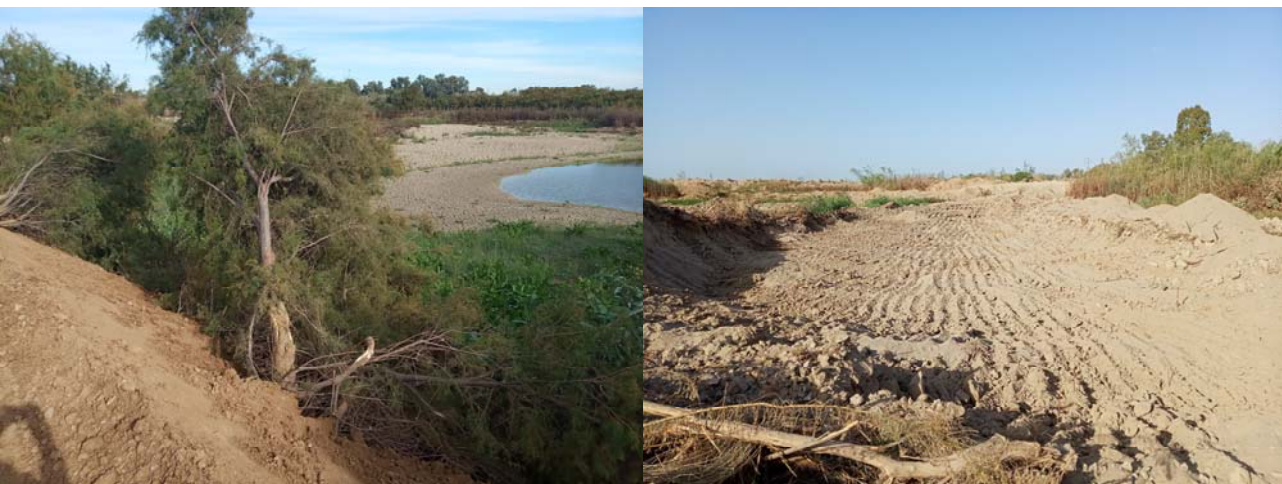
Fotografía 3. Tramo desbrozado de la orla madura de tarajes (*Tamarix* sp) sobre la mota perimetral de Butano2 (izquierda) y resultado del desmantelamiento de los islotes arcilloso-arenosos con taludes ocupados por abejaruco europeo (*Merops apiaster*) en la zona N de Butano2 (Autor: R. Muriel, EBD-CSIC; APS).

No estaba previsto acondicionar este recinto para alojar sedimentos del dragado, por lo que las recomendaciones propuestas fueron principalmente de conservación de elementos preexistentes y de la orla perimetral de vegetación leñosa. El cumplimiento de estas recomendaciones fue aceptable, aunque parcial. No se tocaron ni las islas ni las penínsulas cubiertas por vegetación espontánea, pero si se desbrozaron algunos tramos cortos ($\approx 5-10$ m) de la orla leñosa perimetral en los lados SO y NE, debido al recrecimiento parcial en altura de la mota de separación entre Butano2 y 3N, y a la construcción en primavera de un dique interior transversal para dividir el sector en dos mitades. Finalmente, no se extrajeron materiales del cordón largo en el NO utilizado para nidificar por los abejarucos, pero CORESA si eliminó durante el invierno los islotes de la esquina N con taludes ocupados por la especie. A cambio, la empresa desbrozó y reperfiló los taludes preexistentes T2 y la base residual del T1. En la Tabla 4 se muestran las actuaciones previstas y el grado de ejecución.

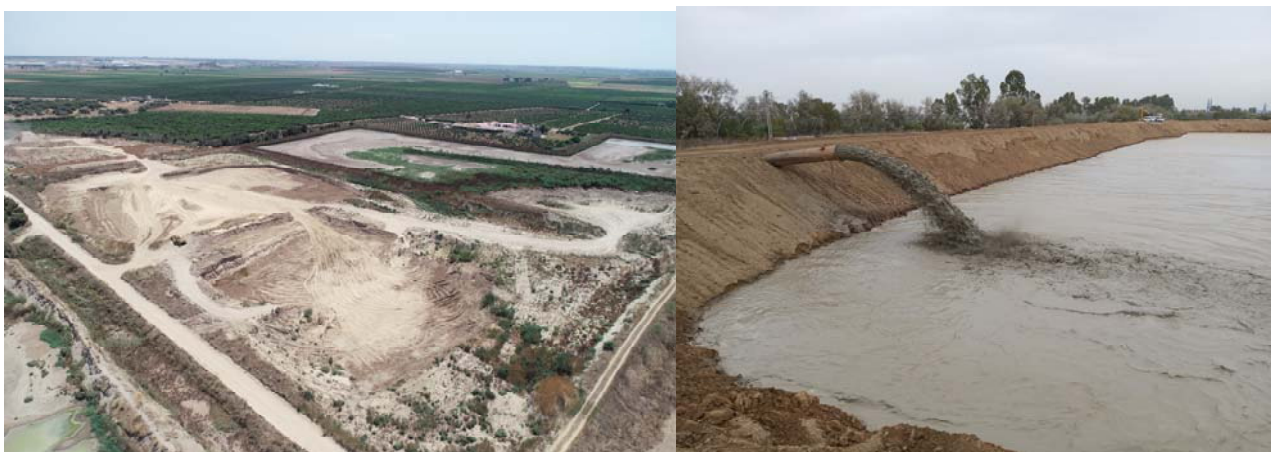
Fotografía 4. Aspecto del sector de Butnao3N en agosto de 2020 antes de los trabajos de adecuación previos al vertido (izquierda) y vertido de materiales de dragado en la zona de impulsión del lado NO de Butano3N en noviembre de 2020 (derecha) (Autores: M. Barbero, AerialRotors; R. Muriel, EBD-CSIC; APS).

Había permanecido seco y sin vertido en 2019-2020 cuando se realizaban labores de extracción de áridos. Los primeros trabajos de acondicionamiento por la el contratista DRAVOSA comenzaron el día 23/10/2021 con el recrecimiento en altura y retaluzado de los lados NO, NE y SE de la mota perimetral hasta la cota mínima de 9 m, similar a la de 3S, en previsión del gran volumen de materiales dragados. La cota máxima de inundación se llevó también hasta 8.5 m. Como ya se ha mencionado (apartado 2.2.), las nuevas estructuras se planificaron originalmente para el sector 3N con posibilidad de ejecutar otras adicionales en 3S. Sin embargo, la APS determinó a finales de octubre de 2020 la conveniencia de trasladarlas y adaptarlas definitivamente al sector 3S para reducir el movimiento de materiales y los costes asociados que supondría construir los elementos en un recinto de tal profundidad, así como evitar los efectos de la posible colmatación sobre la funcionalidad de las estructuras (e.g. aislamiento prolongado de islas). Únicamente se mantuvo el *finger* transversal sumergido preexistente, pero sin cerrar la apertura central para no generar excesiva presión con el llenado inicial de la mitad NO del recinto, y la construcción de un talud en seco para nidificación de abejaruco que CORESA llevó a cabo el 22/11/2021. La caja de agua que comunica con el sector 2 a través de conducciones bajo la mota perimetral permaneció cerrada, impermeabilizada con lona plástica y espuma expansiva, y sellada finalmente con acopios de materiales en su frente para evitar filtraciones. El llenado comenzó el día 01/11/2020 con vertido directo y alterno en las dos esquinas del lado NO cercano al río (Fig. 9). La evacuación de agua excedente durante el periodo de vertido se realizó por flujo pasivo desde 3N hacia 3S a través de comunicación directa por hasta cuatro aperturas practicadas en la mota de separación. La primera conexión se realizó dos días después de iniciado el vertido y el resto se abrieron en semanas posteriores para facilitar un flujo mayor y más distribuido que evitase la colmatación de la conexión original. El día 07/12/2020 se reforzó en anchura y altura la mota perimetral en el lado NO y esquina N para compensar la presión del gran volumen de materiales confinados sobre la mota recrecida. Entorno al día 17/12/2020 finalizó el vertido en 3N y se retiraron los operarios y maquinaria de DRAVOSA. En los dos días posteriores se observó un descenso rápido de unos 15 cm en el nivel del agua debido al flujo hacia 3S y filtraciones. A partir de entonces el descenso se ralentiza, actuando únicamente la evaporación.

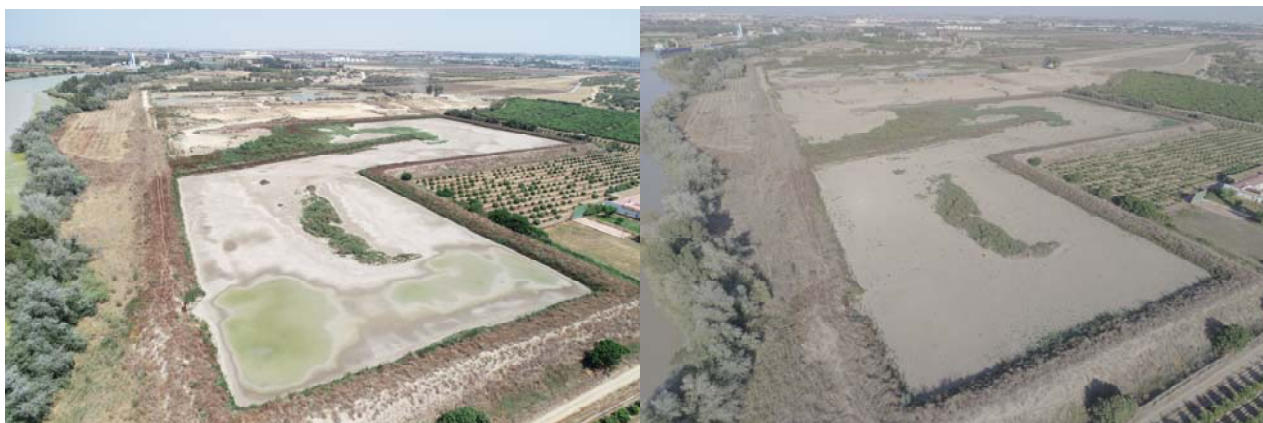
Fotografía 5. Panorámica estival de Butano3S desde el lado E en agosto de 2020 donde se aprecian las láminas residuales y menguantes en la zona más profunda frente a la caja de agua (izquierda) y misma perspectiva con el recinto completamente seco en octubre de 2020 antes comenzar el vertido (derecha) (Autor: M. Barbero, AerialRotors).

Este sector fue perdiendo por evaporación y rápidamente el agua del vertido previo de 2019 durante la primavera de 2020, hasta quedar completamente seco a finales de agosto (Fig. 9). A finales de octubre de 2020 la APS toma la decisión de no ejecutar las actuaciones previstas para el sector 3N y reajustar la propuesta alternativa del **sector 3S** para alojar las principales estructuras proyectadas. Antes, a mediados de octubre, se procedió al aislamiento de 3S mediante el cierre del paso existente en el extremo N de la mota de separación entre 3S y 3N. A finales del mes DRAVOSA construye las estructuras previstas en 3S y acondiciona el sector, justo antes de comenzar los vertidos en Butano el 01/11/2020. El llenado de 3S se efectuó por flujo pasivo desde 3N y en menor medida por vertido directo en la esquina N. Inicialmente se pensó en el paso de agua y materiales a través de conducciones enterradas colocadas en la mota de separación entre ambos sectores. Pero se optó por la apertura directa de la mota en su extremo más alejado del punto de vertido, que finalmente se amplió hasta un total de cuatro conexiones a lo largo de toda la mota para soslayar la colmatación en la apertura original. Dada la gran colmatación pre-vertido de este sector (cota 7.5 m), se decidió subir la cota máxima de inundación hasta 8.5 m igual que en 3N, para alojar un mayor volumen de materiales, aumentar la profundidad final de agua y prolongar el hidropereodo y la funcionalidad de las estructuras creadas. El día 08/11/2020 comenzó a entrar agua en 3S desde 3N por la primera apertura practicada. La decantación del agua excedente del conjunto conectado 3N-3S se realizó por la caja de agua de 3S, operativa durante el periodo de vertido. Se desconectó entonces el *finger* de la mota perimetral para aumentar el flujo de agua hacia la zona de la caja de agua. El día 20/12/2020 finaliza el vertido directo en todo el vaciadero, incluido 3S, aunque el flujo continuó lento desde 3N hasta la estabilización del nivel. Dos días después se cerraron las conducciones de la caja de agua con tapas atornilladas, se cubrieron las tablas con lona impermeable y se depositaron acopios de materiales en el frente y dentro de la propia caja. Aún así, el nivel de inundación descendió unos 15 cm iniciales por evacuación y filtraciones hasta el sellado definitivo.

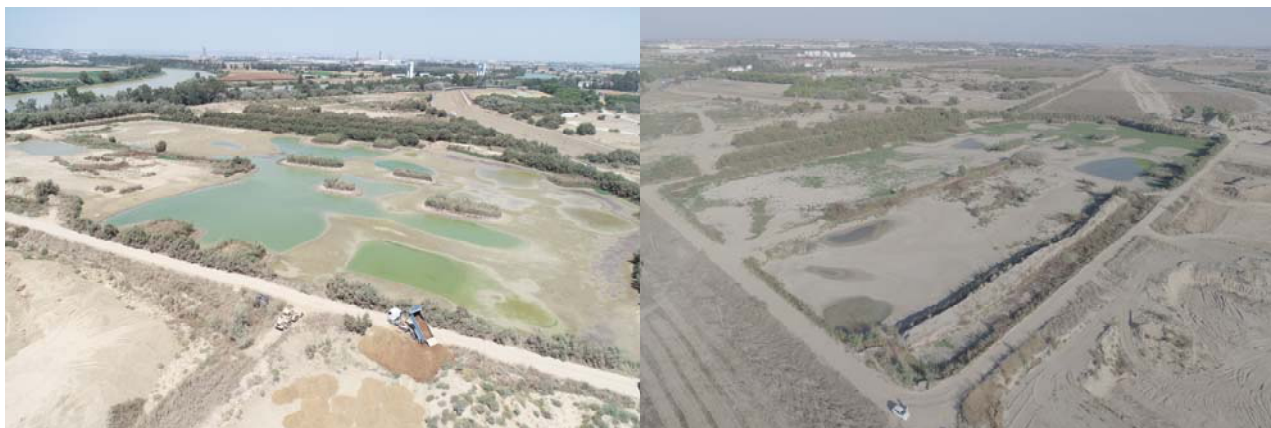
Fotografía 6. Panorámica estival de Butano2 desde el lado SO en agosto de 2020 donde se aprecian las láminas residuales y menguantes entre las islas ratificales después del vaciado forzoso (izquierda) y perspectiva del mismo recinto desde el NO en octubre de 2020, con las láminas aisladas más persistentes (derecha) (Autor: M. Barbero, AerialRotors).

Siguiendo el principio del uso rotatorio en Butano, no se preveían vertidos directos o indirectos en el sector 2, ni por tanto nuevas actuaciones ambientales más allá de la preservación de los elementos de interés y la construcción de dos taludes en seco para nidificación de abejaruco en la cara exterior del lado NO. Este recinto debería continuar el proceso de desecación del gran volumen de agua procedente del vertido 2019, después de la apertura forzada de la mota perimetral en julio de 2020, para proceder a la retirada de materiales durante el verano de 2021 y su posterior acondicionamiento de cara a la próxima campaña de vertidos. Desde el pasado verano todavía persistían unas pocas láminas de reducida extensión y profundidad, mantenidas por la saturación subsuperficial de los sedimentos y las últimas precipitaciones (Fig. 9). Sin embargo, a finales de enero de 2021 la APS tomó la decisión de vaciar el sector 3N inundado en la presente campaña, trasvasando el agua a la mitad S del sector 2. Por ese motivo, el día 05/02/2021 CORESA inicia la construcción de un dique transversal y de escasa altura entre los lados SO y NE, pasando por el extremo del *finger* para dividir el recinto en dos subsectores aislados. Se concluye su construcción a finales de marzo con el aporte de materiales externos desde el lado NE que evitan el uso de las arcillas húmedas y blandas del fondo del recinto. Entorno al día 08/04/2021 se procede a la apertura de una zanja en la mota de separación entre los sectores 3N y 2, a la altura de la antigua península P6 y el nuevo dique. Una semana después se alcanza el nivel máximo de inundación en el subsector S de Butano2, insuficiente para crear nuevas láminas de aguas abiertas o rodear a las islas preexistentes. El agua transferida permite el recrecimiento (+30 cm) de las dos láminas residuales en esta parte del recinto, la inundación de la fosa creada en la construcción del dique en su extremo NE y el encharcamiento parcial de algunas zonas deprimidas cubiertas de vegetación. A finales de abril ya no hay paso de agua por la zanja y CORESA comienza a cerrar la zanja con pequeños aportes de áridos.

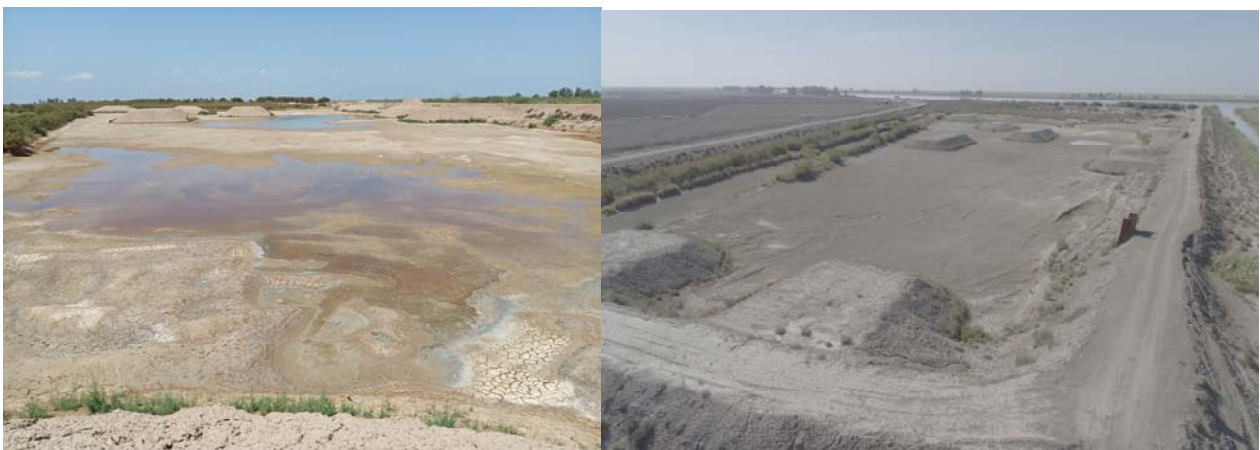
Fotografía 7. Aspecto estival de Horcada1 desde el lado E, con láminas someras y fragmentadas entre fondos emergidos e islas artificiales (izquierda) y mismo recinto en octubre de 2020 completamente seco donde destacan las penínsulas e islas artificiales (derecha) (Autores: R. Muriel, EBD-CSIC; M. Barbero, AerialRotors).

Sin aportes procedentes del dragado ni de bombeo alternativo, el hidroperiodo en ambos sectores de la Horcada dependió completamente de la climatología estacional. El agua del vertido parcial de 2019 en Horcada1 fue secándose progresivamente durante el verano y principio del otoño de 2020, hasta quedarse en un único charco residual, pequeño e hipersalino entre las islas y la mota N (Fig. 9). Las lluvias de noviembre reinundaron parcialmente el sector, formando láminas fragmentadas y someras alrededor de las islas, la zona N y el lado E. El nivel del agua aumentó ligeramente con las lluvias de enero formando una lámina más continua desde el lado E hasta la isla IMN, además del entorno del resto de islas y las lagunas del carrizal en el lado S. Estas láminas se mantuvieron estables gracias a las precipitaciones primaverales, la menor evapotranspiración estacional y la proximidad del nivel freático. **Horcada2** permaneció completamente seco desde principios de julio hasta las primeras lluvias importantes de noviembre de 2020, cuando se formaron charcos temporales, sobre todo en el subsector N. Las lluvias de invierno mantuvieron estos encharcamientos estacionales hasta después de enero cuando comenzaron a reducirse progresivamente hasta quedar pequeños charcos marginales en la zona SE del subsector N.

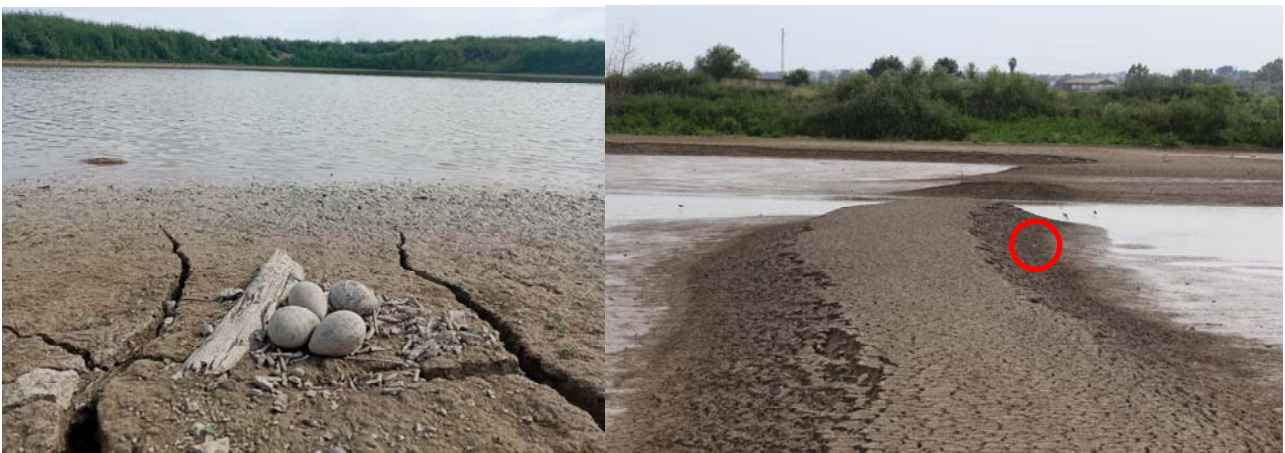
Fotografía 10. Nidos de cigüeñuela común (*Himantopus himantopus*) en isla artificial de Butano3S conectada con el perímetro por el descenso del agua (izquierda), y en el *finger* transversal emergido en Butano3N tras su vaciado forzoso (derecha), en abril de 2021 (Autor: R. Muriel, EBD-CSIC).

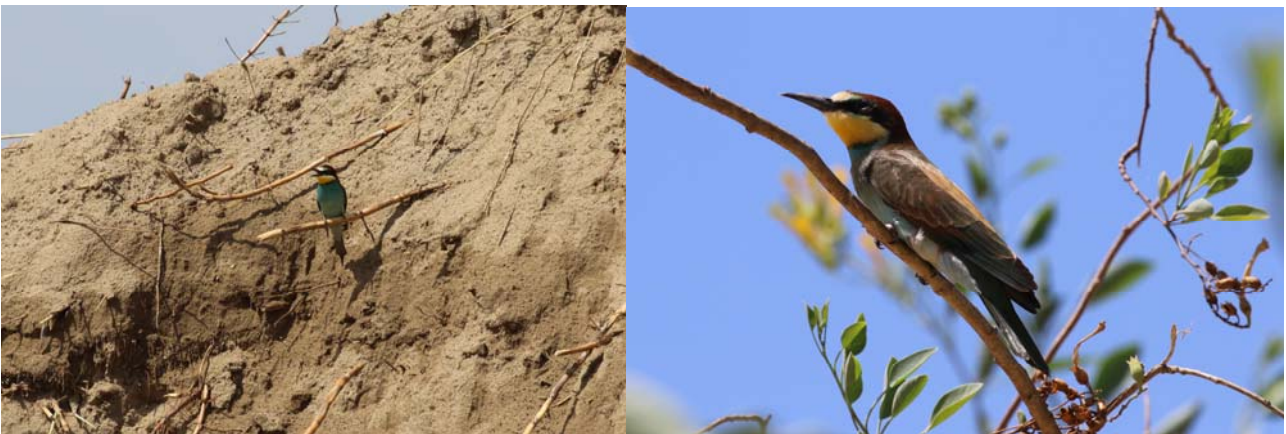
Fotografía 11. Talud arenoso-limoso creado por extracción de materiales en el Yeso1 y ocupado por abejarucos europeos (*Merops apiaster*) (izquierda), y ejemplar joven en Butano2 en julio de 2020 (derecha) (Autor: R. Muriel, EBD-CSIC).

El **abejaruco europeo** (*Merops apiaster*) es una especie estival de interés que se reproduce en los vaciaderos terrestres aprovechando la existencia de taludes limoso-arenosos creados por la dinámica rotatoria de depósito y extracción de sedimentos. Utiliza también los taludes artificiales creados explícitamente para su uso por la especie. En 2020 formó colonias reseñables en los sectores de Butano2, Horcada2 (entre sectores) y Yeso1 (ver informe junio 2020).

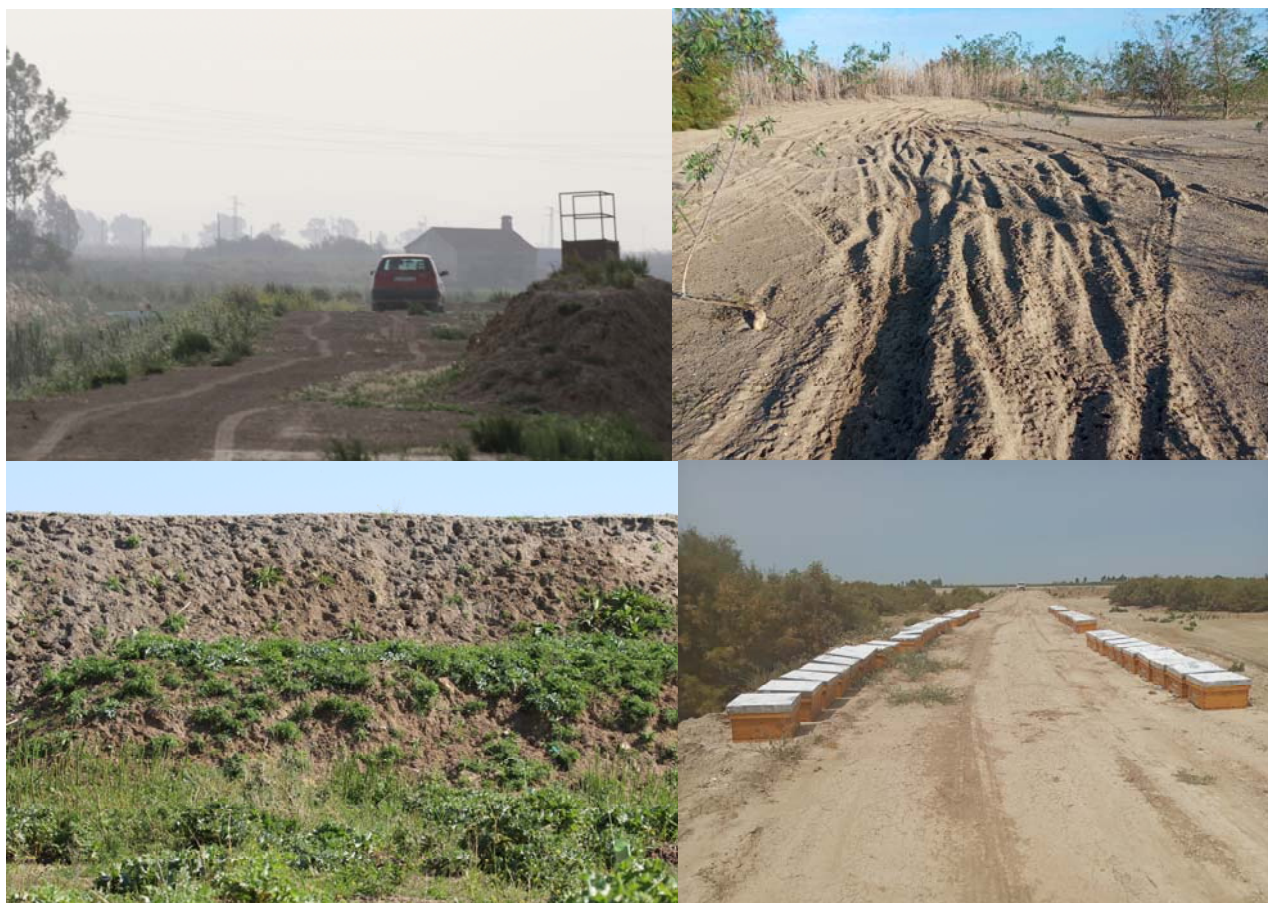
Fotografía 15. Indicios y presencia de algunas de las fuentes de molestia detectadas en los vaciaderos terrestres durante el periodo de seguimiento entre julio de 2020 y abril de 2021: vehículo circulando sobre la mota N de Horcada1 a pesar de las restricciones de acceso en abril de 2021 (arriba izquierda), rodaduras de motos de cross en el interior del Yeso2 en diciembre de 2020 (arriba derecha), pisoteo intenso y erosión de uno de los taludes sobre seco para abejaruco europeo (*Merops apiaster*) en Butano2 en marzo de 2021 (abajo izquierda), y colmenas instaladas sobre la mota entre subsectores de Horcada2 en julio de 2020 (abajo derecha) (Autor: R. Muriel, EBD-CSIC).

El acceso y circulación libre de **vehículos**, sobre todo a motor, en los vaciaderos es fuente directa de molestias para las aves acuáticas, sobre todos en periodos sensibles como la reproducción. Fue relativamente habitual encontrar rastros de bicicletas de montaña y motocicletas de cross circulando sobre las motas y, en ocasiones, el interior de recintos, sobre todo en la Horcada y Butano. En una ocasión (30/10/2020) se observó la presencia de un coche estacionado y circulando con dos ocupantes entre la mota O de Horcada2 y la orilla del río, dentro del recinto de acceso restringido. También se han observado rodaduras de coche en el carril perimetral de Butano2 y de un supuesto tractor en la mota E y N de Butano1. En estos dos últimos casos no es descartable que se tratase de personal de CORESA o la APS. En cualquier caso, la ausencia de barreras físicas perimetrales facilita enormemente la circulación por el

interior de los vaciaderos, sobre todo de vehículos ligeros, a pesar de los carteles informativos en algunos accesos.
