**AMPLIAR CONOCIMIENTO CIENTÍFICO E INNOVACIÓN EN EL ESTUARIO DEL
GUADALQUIVIR. DETERMINACIÓN DE LOS EFECTOS DE LAS ACTUACIONES
HUMANAS SOBRE LAS COMUNIDADES DE AVES ASOCIADAS AL RÍO
GUADALQUIVIR**

**CONTRATO DE LA
AUTORIDAD
PORTUARIA DE
SEVILLA CON LA
AGENCIA ESTATAL
CONSEJO SUPERIOR DE
INVESTIGACIONES
CIENTÍFICAS**

**Propuesta metodológica para
determinar el posible efecto de los
dragados de mantenimiento sobre
las comunidades de aves y plantas
asociadas al río Guadalquivir.**

**Informe final
27 de Mayo de 2018**

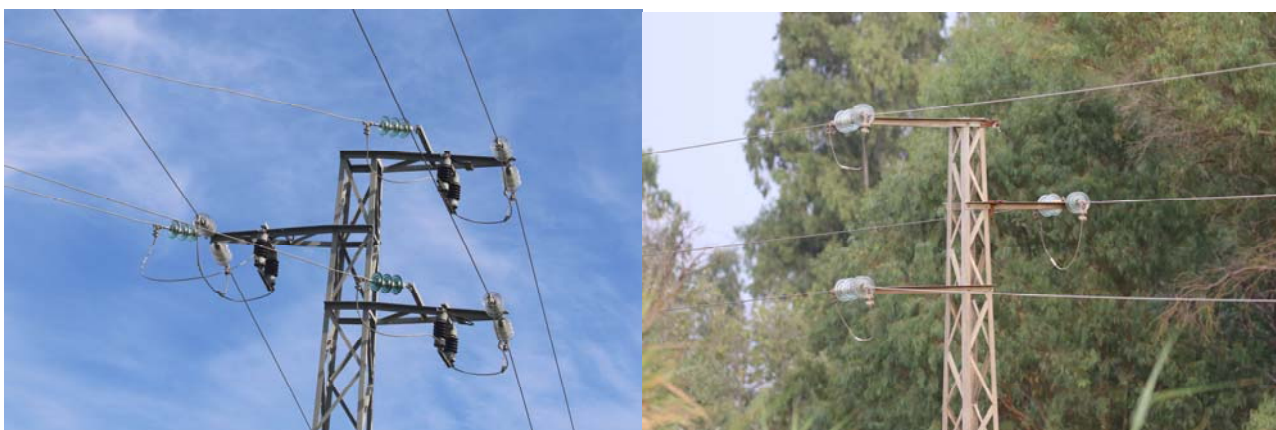
Fotografía 16. Ejemplos de diseños peligrosos de crucetas en apoyos del tramo de línea eléctrica de distribución existente en el vaciadero de Butano: tresbolillo amarre con derivación inferior y seccionadores (izquierda), y tresbolillo de amarre simple (derecha) (Autor: R. Muriel, EBD-CSIC).

Entre los días 18/10/2020 y 28/10/2020 se recorrió la línea de distribución dentro del vaciadero de Butano para revisar los 21 apoyos en busca de posibles aves muertas por electrocución. No se encontró ningún ave, ni otro animal, muerto en la base de ninguno de los apoyos. Sí se observó la presencia de materia orgánica en la cruceta de dos apoyos tresbolillo canadiense, probablemente restos de presas consumidas sobre el apoyo por aves de presa, y se halló una egagrópila en la base de otro apoyo tresbolillo suspendido que contenía restos de dos pequeños roedores y al menos un ortóptero.

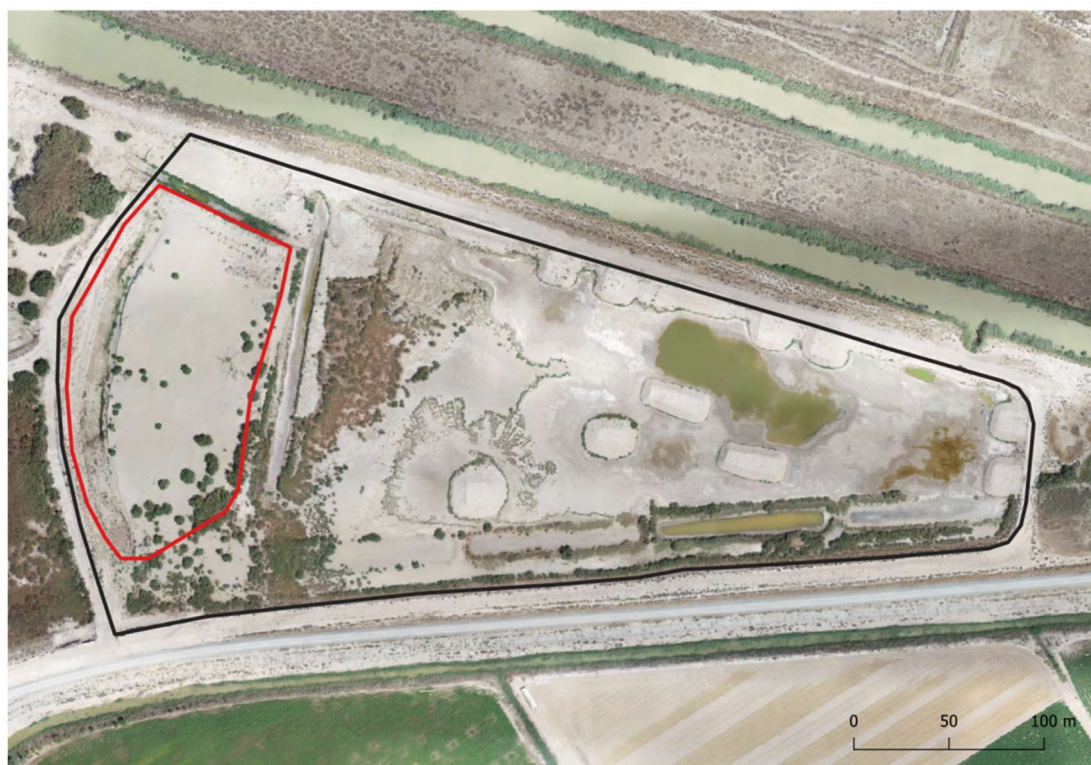
Figura 1. Ortoimagen aérea del sector Horcada1 el día 07-08-2020. La línea negra delimita el contorno del recinto. La línea roja marca la zona donde se han retirado áridos entre la mota de separación con Horcada2 y el antiguo *finger* en Horcada1.

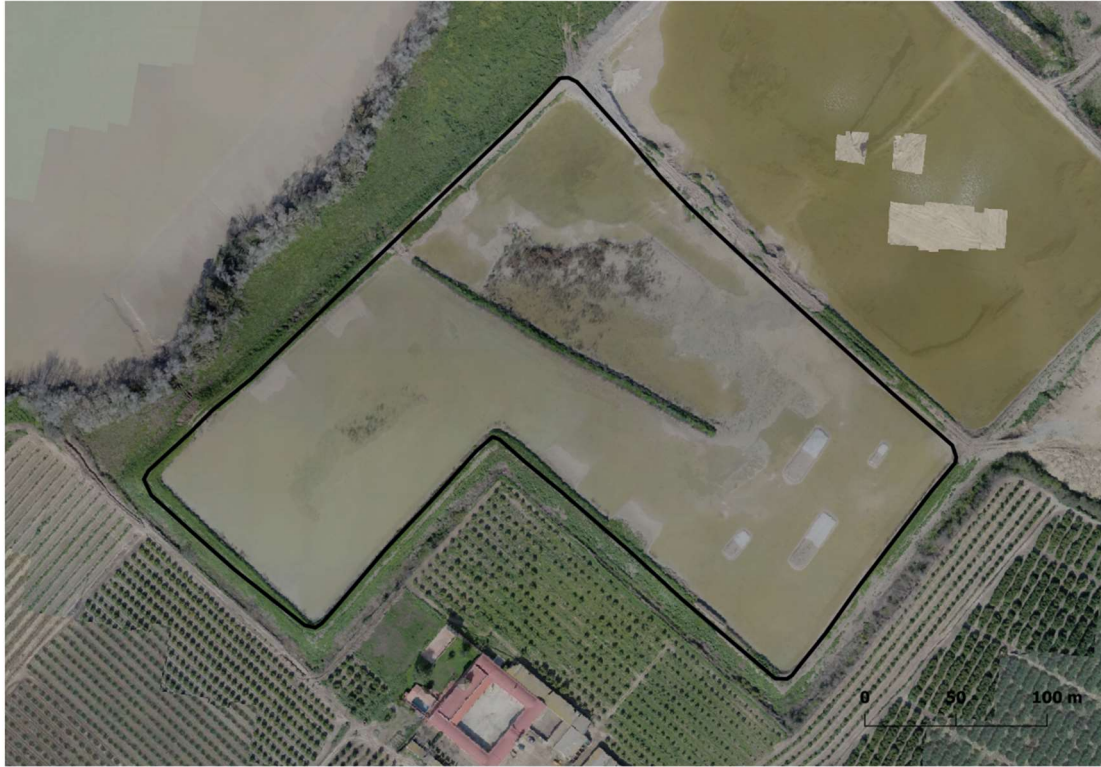
Figura 3. Ortoimagen aérea del sector Butano3S el día 20-02-2021. La línea negra delimita el contorno del recinto.

- Construcción de una mota transversal de separación entre la mitad NO y la SE:
 - Paralela al lado NO, desde la península N del tándem sobre el lado SO hasta el lado NE que linda con el sector 3N (≈ 120 m desde esquina N).

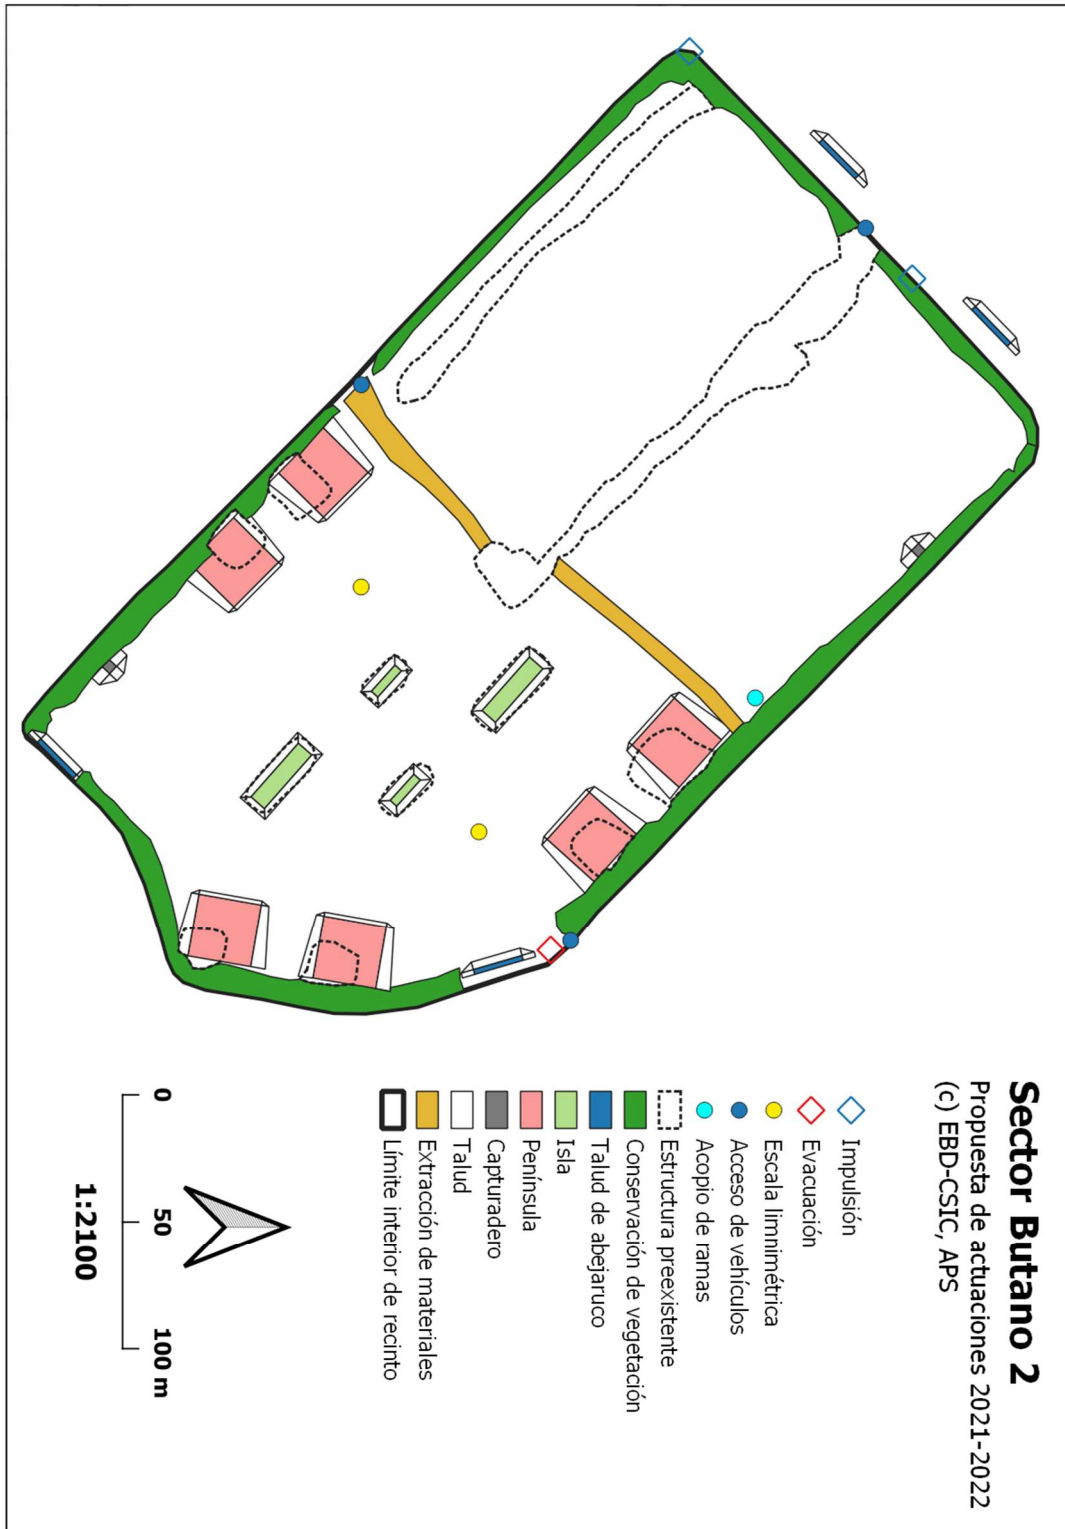
Anexo II – Plano de actuaciones propuestas en Butano 2

Nota: Las dimensiones de los taludes representados no son necesariamente las especificadas en las actuaciones

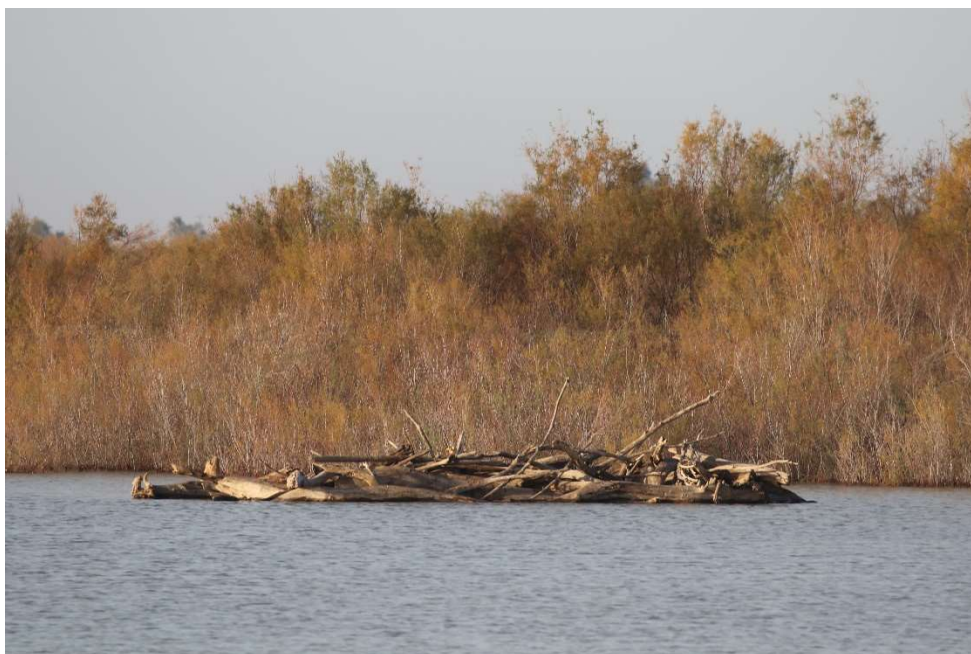
Figura 1. Acopio de troncos y ramas sobre plataforma en lado Oeste de Horcada1 antes de la finalización de los vertidos (Autor: R. Muriel, EBD-CSIC).

La plataforma con el acopio de troncos y ramas se ejecutó de forma sobresaliente en cuanto al diseño. Se cuadruplicó la superficie para alojar los grandes troncos de arriazón trasladados desde la orilla del río Guadalquivir, y el perfil en altura superó a lo previamente previsto. Además, se elevó la cota de coronación unos 0.1-0-2 m para garantizar la emersión de parte del material incluso con mayor cota de inundación de la prevista. El único contratiempo fue la ubicación final en el recinto. Se dispuso más cerca del *finger* interior del recinto de lo que se acordó en la visita inicial, previa a los trabajos. Esa zona presentaba una elevada cobertura de tarajes de 2-3 m de altura, lo que podría reducir el atractivo como enclave aislado rodeado de agua y con visibilidad suficiente. Se solucionó desbrozando una franja de 10-20 m de vegetación entorno a la plataforma.

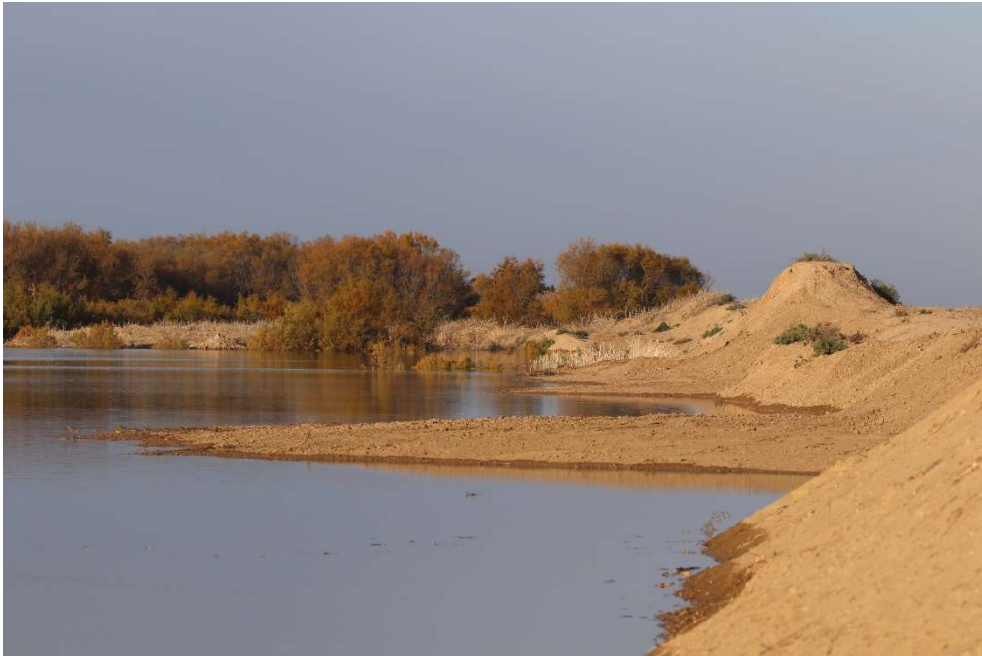
Figura 2. Coronación de penínsulas emergidas sobre la mota Norte en Horcada1 antes de finalizar los vertidos (Autor: R. Muriel, EBD-CSIC).

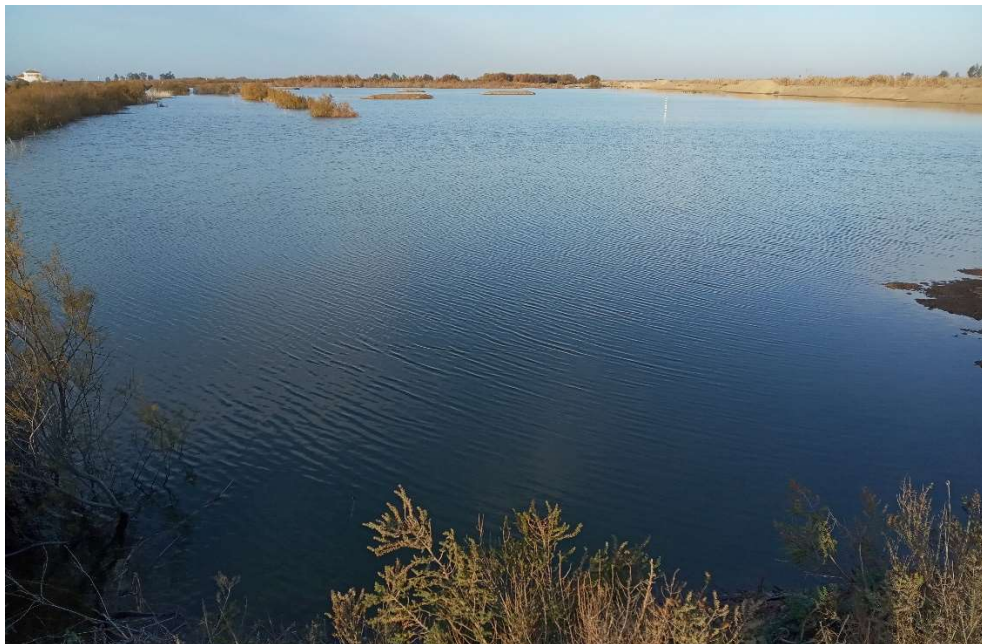
Figura 3. Aspecto general de Hoircada1 desde lado este poco antes de finalizar los vertidos (Autor: R. Muriel, EBD-CSIC).

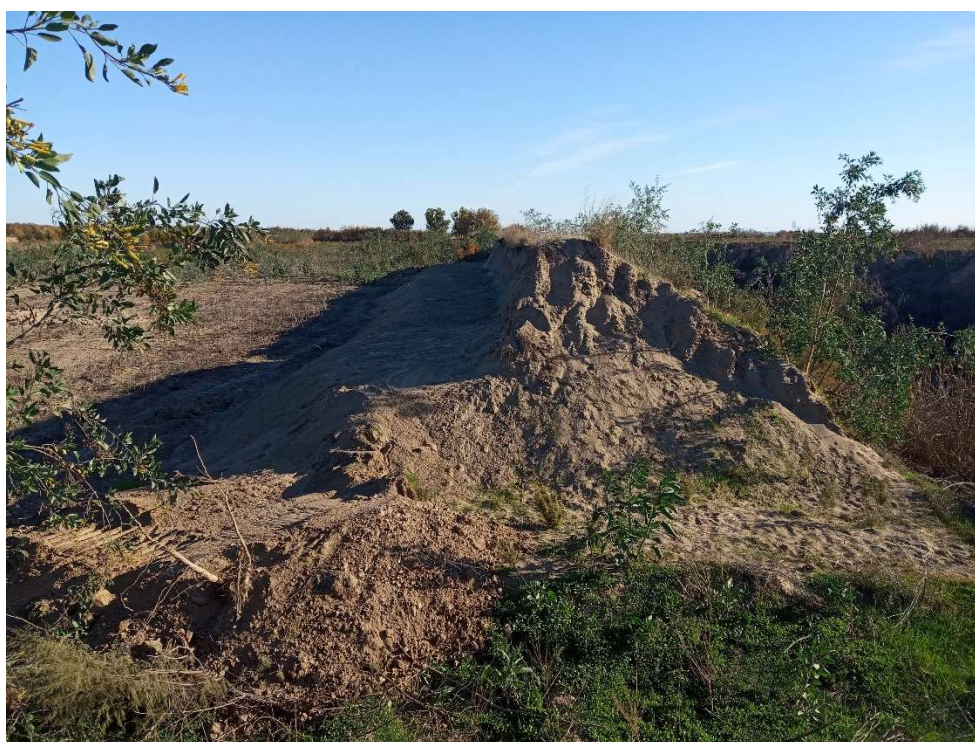
Figura 4. Desmante parcial de la cara exterior (hacia la izquierda sombreada en la foto) del talud largo en el lado Oeste de Butano2 visto desde el extremo Norte del talud (Autor: R. Muriel, EBD-CSIC).

Las actuaciones pendientes de realizar en Butano2 serían las situadas fuera del recinto inundado o accesibles desde la mota. Por un lado, quedaría pendiente la colocación post-vertido de ramas y troncos en la plataforma construida sobre el lado NE de la mota perimetral. Se utilizarán los materiales secos disponibles en el bosque de ribera de la orilla del río Guadalquivir. Se descarta el uso de restos de tarajes de Butano1 al haberse cortado el acceso desde Butano2 por el reacondicionamiento del canal de evacuación de agua, así como del material resultante de la corta realizada hace un año entre Butano3S y la finca colindante, desaparecido tras la limpieza realizada por la APS durante la formación de un canal perimetral. Finalmente, quedarían los taludes de abejaruco en seco sobre la cara exterior de la mota NO tanto en Butano 2 como en 3N.

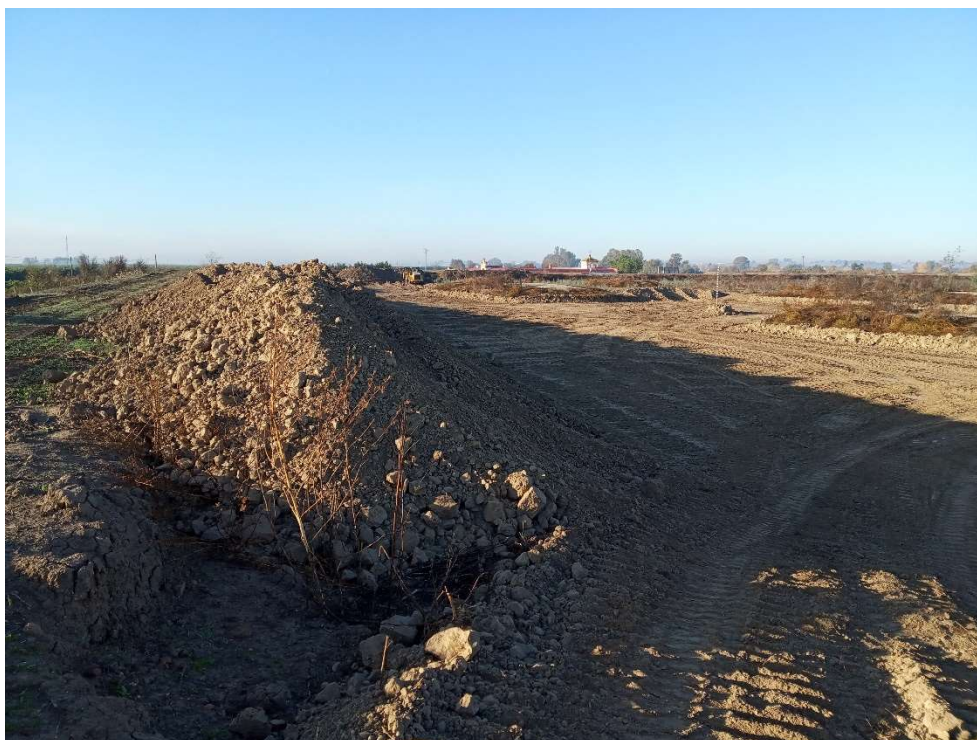
Figura 5. Acopio de materiales sobre cara interior de la mota perimetral SE, retirados del fondo entorno a las islas del subsector Sur de Butano3S. Vista desde esquina SE (Autor: R. Muriel, EBD-CSIC).

msnm de la mitad del subsector Sur, entorno a las islas. Debido al fondo colmatado en el resto del subsector, es probable que no se consiga un fondo ascendente en pendiente hasta la mota transversal, sino un fondo heterogéneo más elevado de media que lo deseado. Por otro lado, los materiales retirados resultado de la profundización de la zona no se han depositado fuera del recinto, sino que se han apilado sobre las caras interiores de la mota perimetral. Esto conlleva dos consecuencias indeseadas. Por un lado, se reduce el volumen de agua que podría retener el subsector y la distancia desde el borde de la mota hasta las islas, lo que merma las condiciones del recinto para las aves acuáticas. Y por otro se cubre la vegetación incipiente desarrollada sobre las caras de la mota interior. Estos acopios deberán al menos redistribuirse para conseguir un perfil final uniforme tanto de los taludes como de la superficie de coronación. Durante la retirada de estos materiales se han retaluzado las islas, manteniendo las dimensiones y el formato. La coronación de las islas y parte superior de sus taludes deberán desbrozarse manualmente para no alterar los sustratos de cobertura (i.e. gravas, limo) y las cubiertas geotextiles anti-hierbas, dispuestos en la pasada campaña 2020-21. Como ya se ha comentado, aún falta por concluir el reperfilado de las dos penínsulas, la construcción de los capturaderos, el recalibrado de las escalas limnimétricas y las actuaciones en seco fuera de los recintos inundados, como los muros de observación. La evaluación definitiva deberá realizarse una finalizados los trabajos en la zona inundable.
